## **EFFECTOS EN LAS ESTRUCTURAS**

## **DAÑOS EN EDIFICIOS DE LA UNIVERSIDAD TOHOKU Y FUERA DE SENDAI, Y EN VIADUCTOS**

SISMO DE JAPÓN, 11-marzo-2011

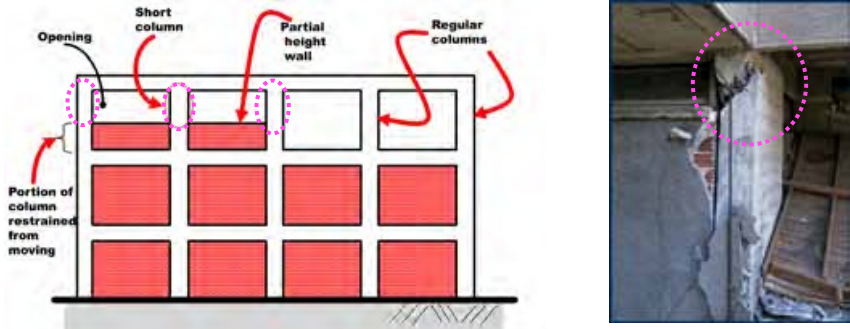
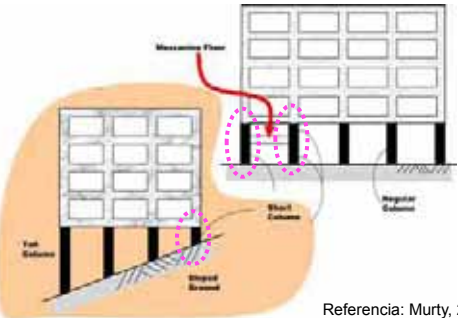
Problemas típicos de columna corta

Falla frágil de cortante

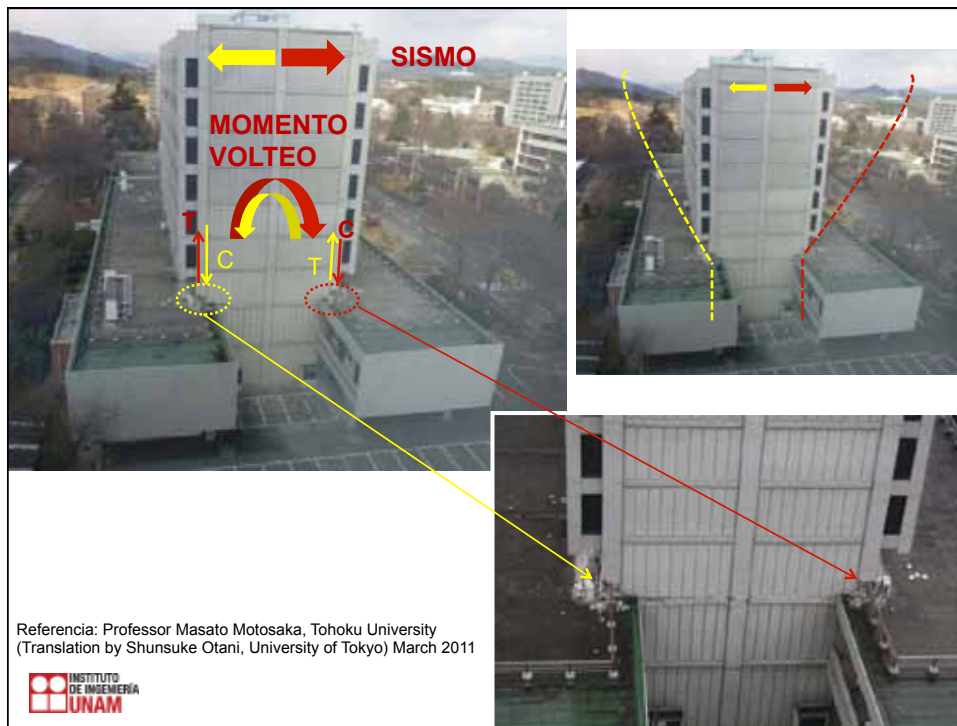
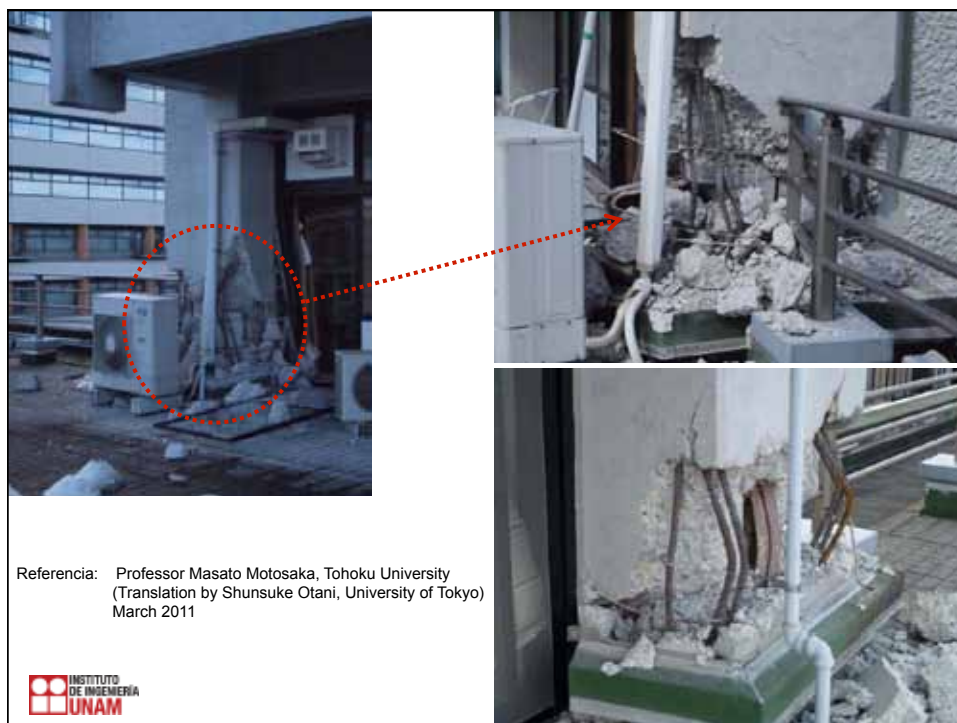
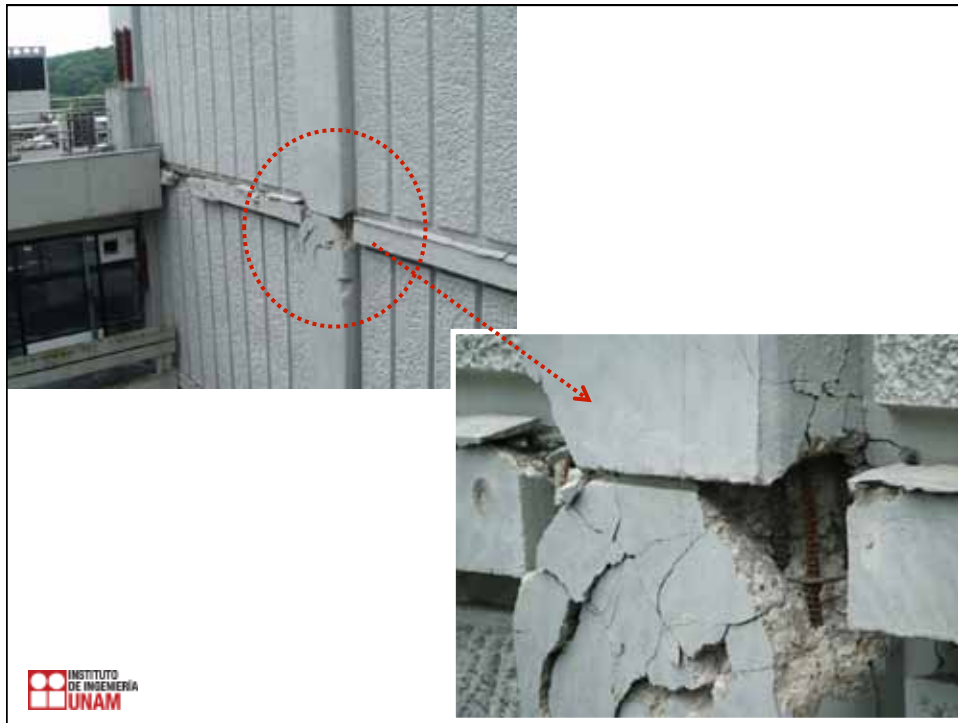
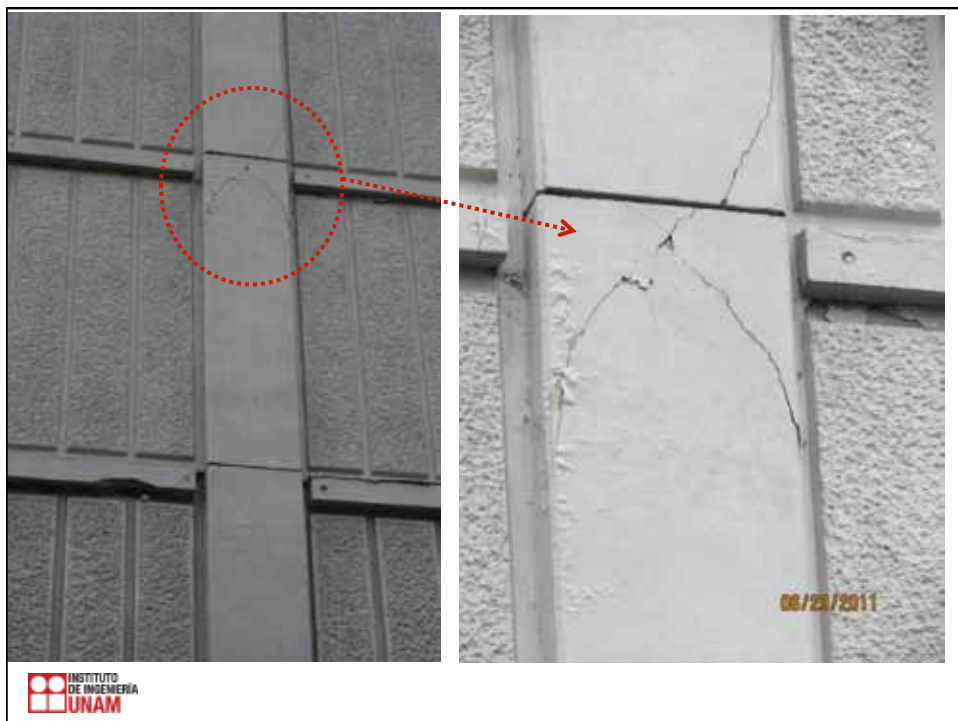
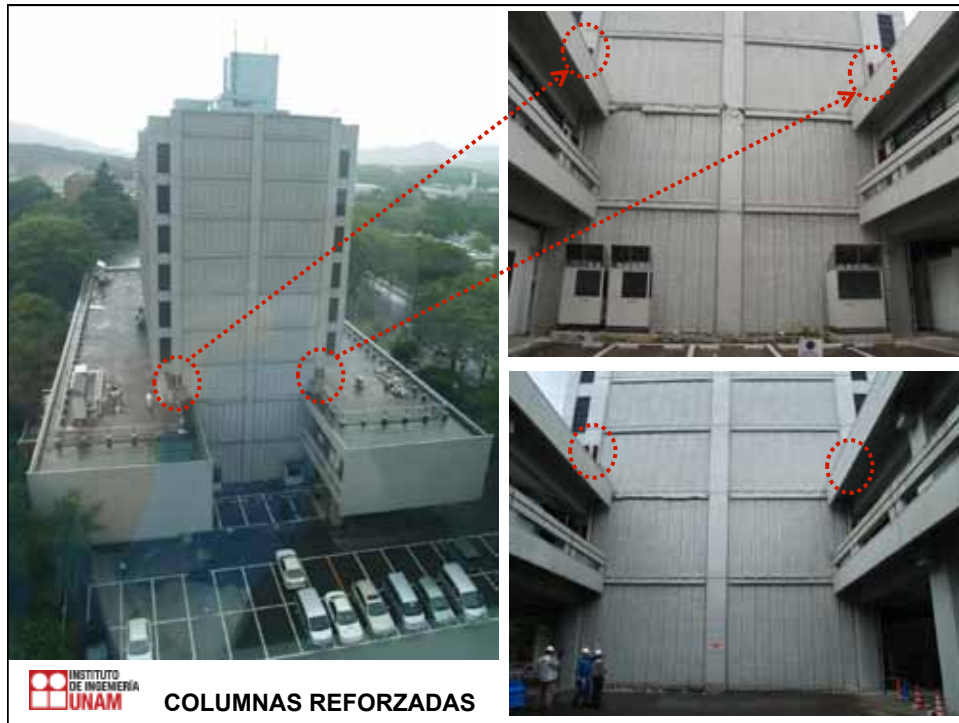
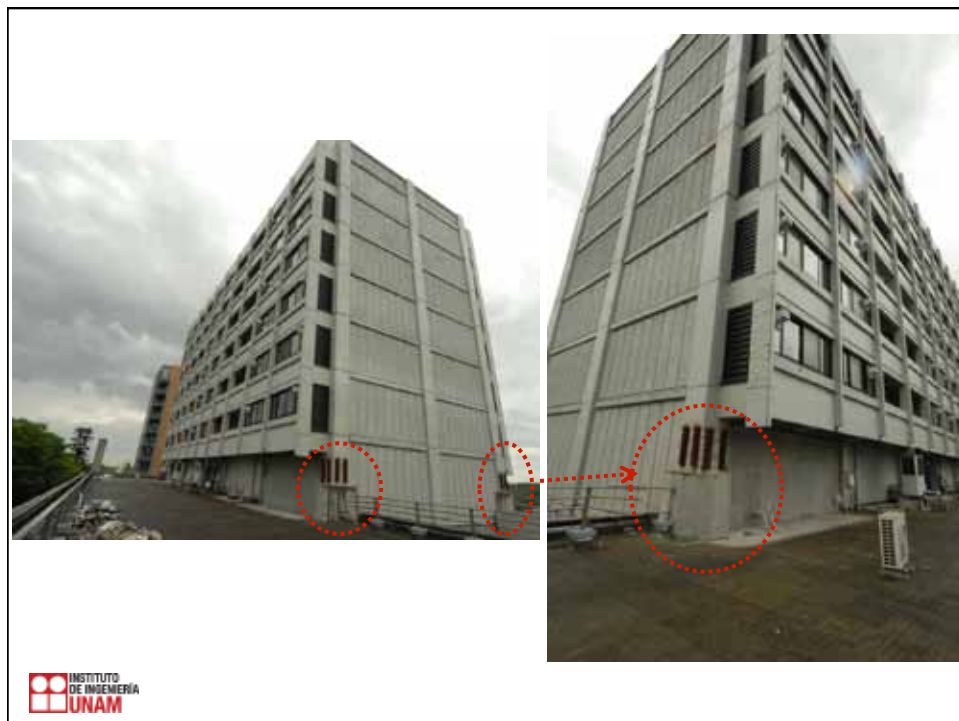
## A.1) Edificio Facultad de Ingeniería Civil y Arquitectura

- El extremo inferior de las columnas de esquina del tercer entpiso en la torre, en la unión con los dos cuerpos pequeños, presentó daño severo debido a las fuerzas axiales elevadas generadas por el momento de volteo en la dirección transversal.
- Ante la presencia del daño anterior en dichas columnas, seguramente se aceleró la vibración del cabeceo de la torre
- La exposición del acero de refuerzo longitudinal en la base de las columnas dañadas hizo ver que ya habían sido reforzadas anteriormente por algún sismo previo
- Daño importante en los muros de ambos ejes cabeceros de la torre, principalmente en uno de ellos (lado Este)

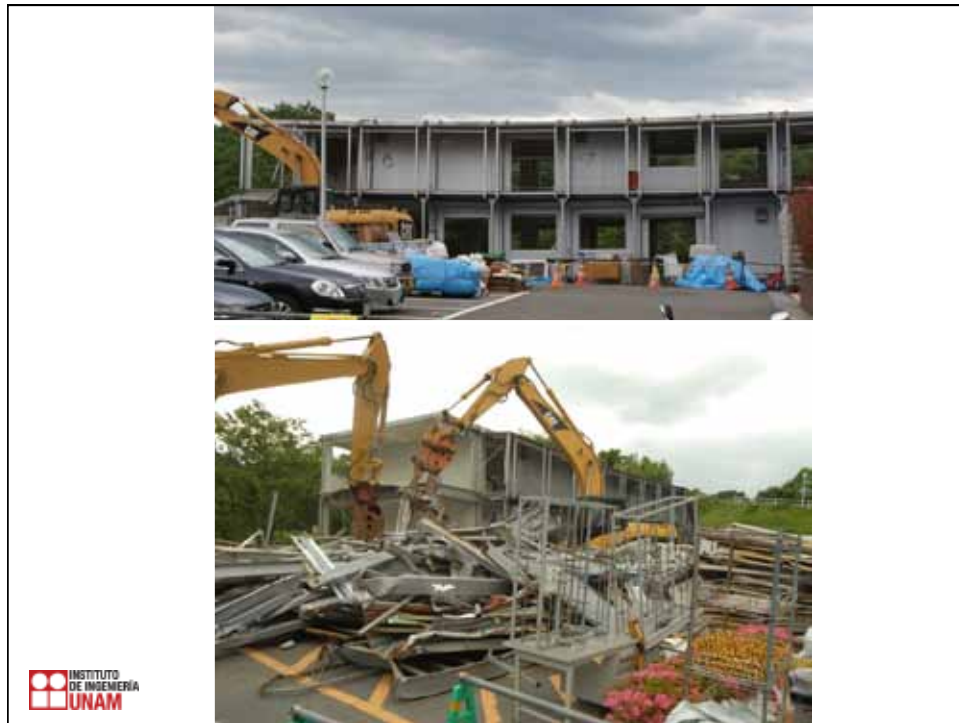
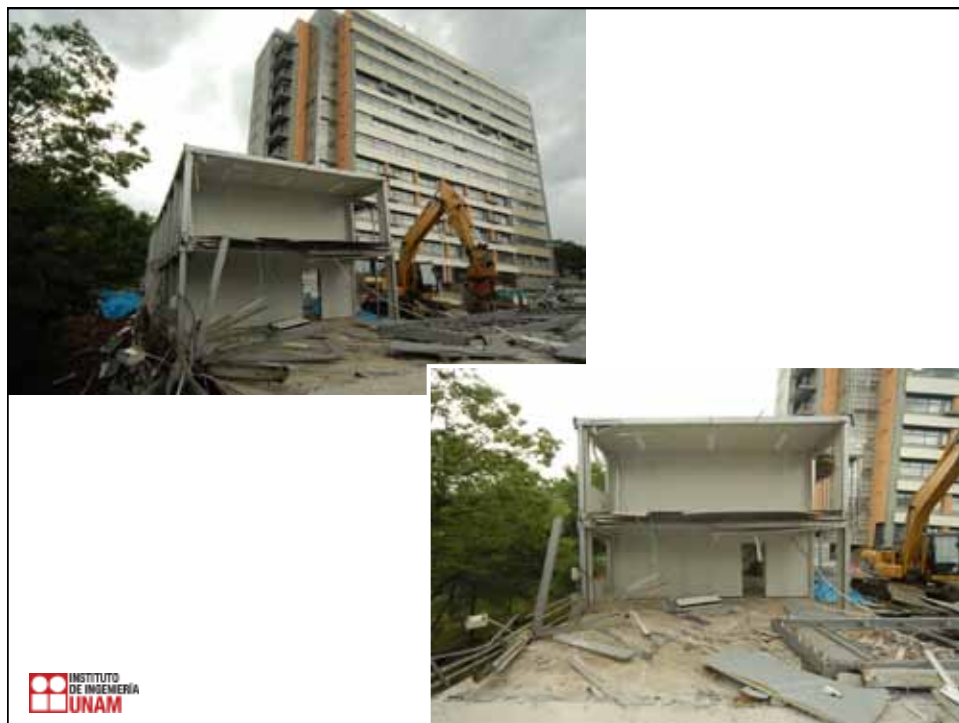
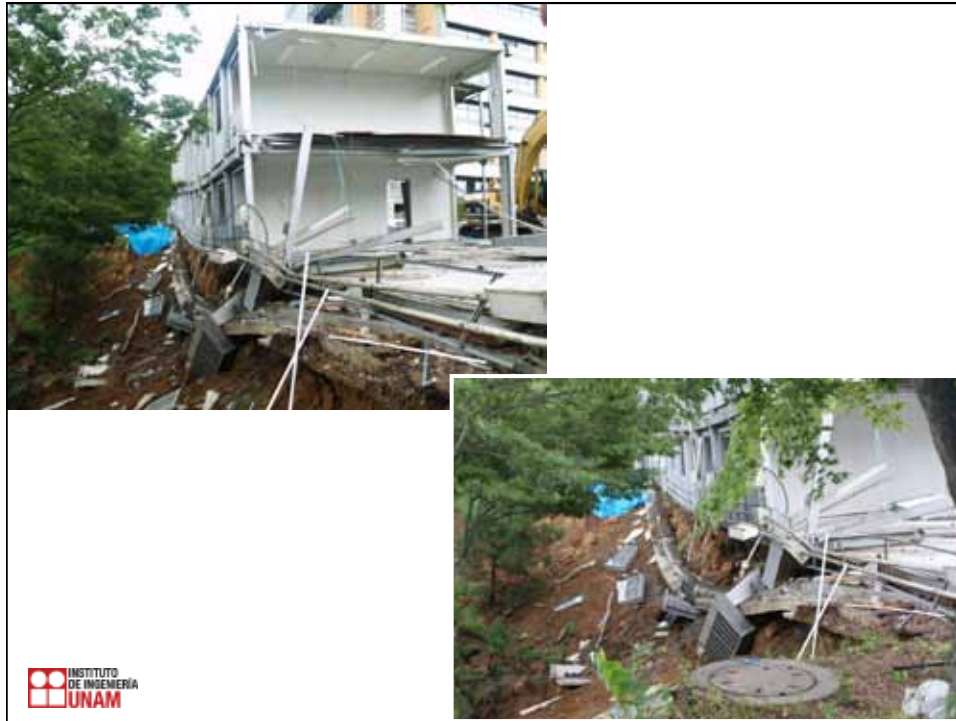
### **A.3) Edificio pequeño adjunto al edificio nuevo de Ingeniería Civil**

- Estructura principal con daños severos por problemas de talud, en etapa de demolición

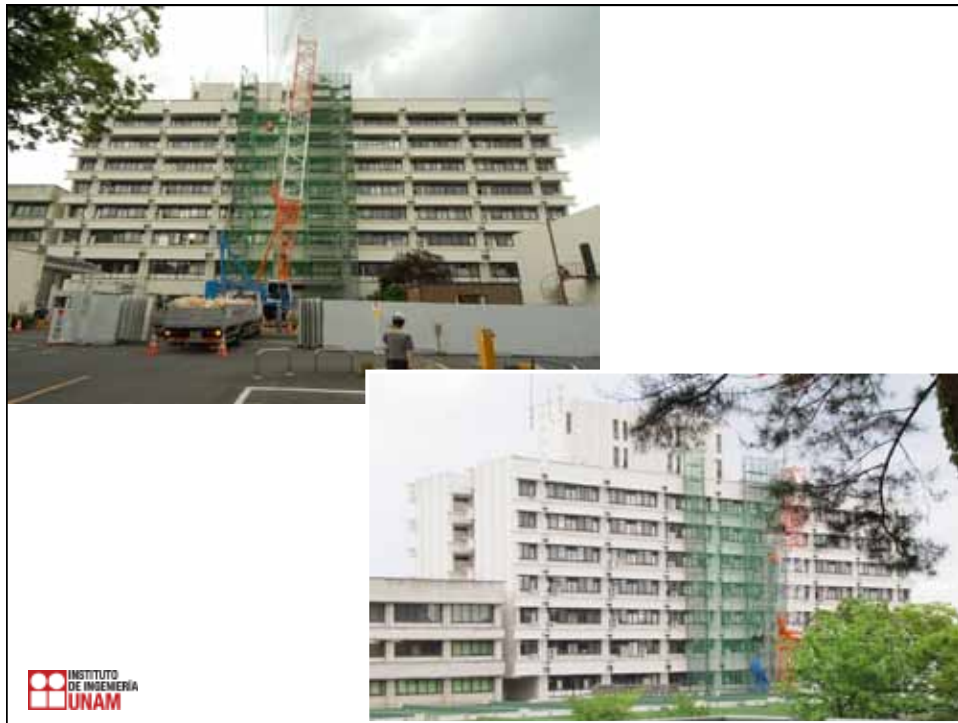
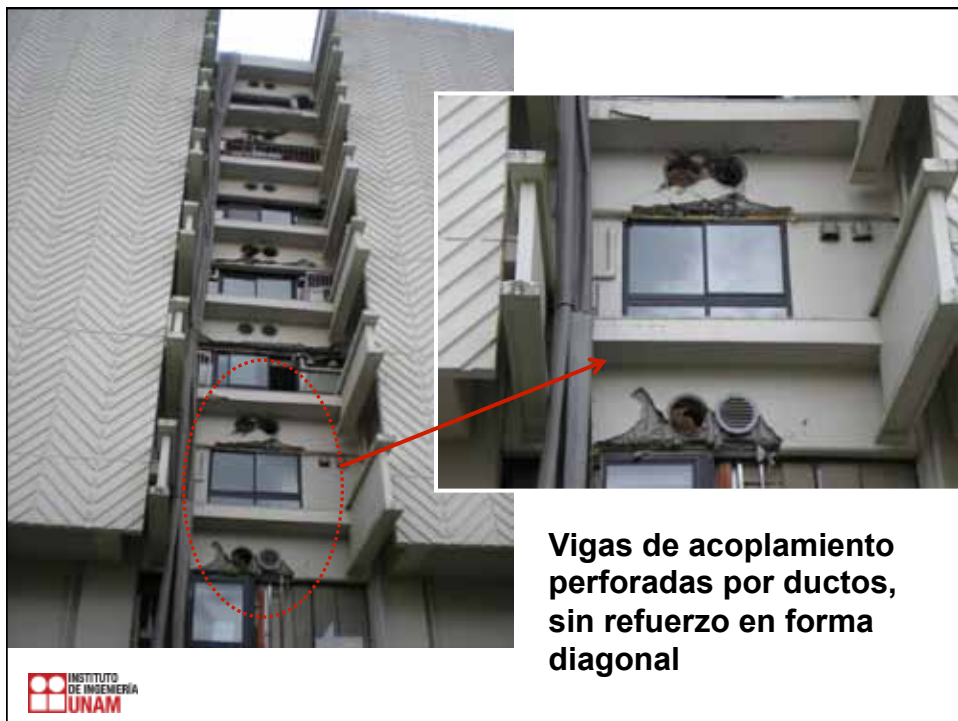
#### **A.4) Edificio del Laboratorio de Investigación de Ingeniería**

- Daños importantes por tensión diagonal en las vigas de acoplamiento de los muros de los ejes cortos cabeceros, inducidos por los agujeros de instalaciones

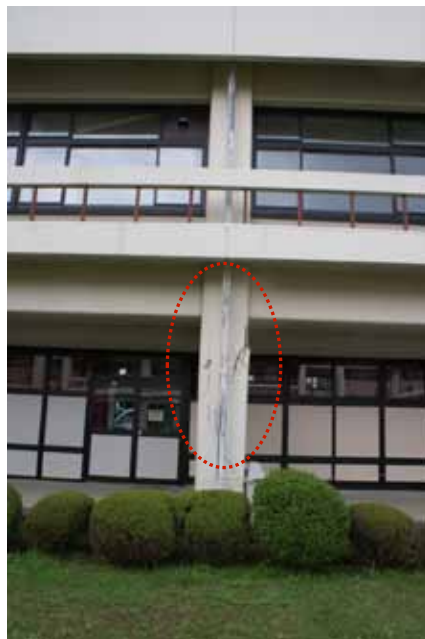
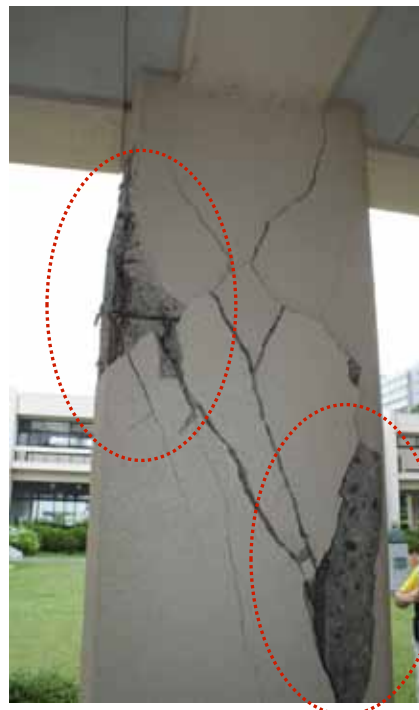
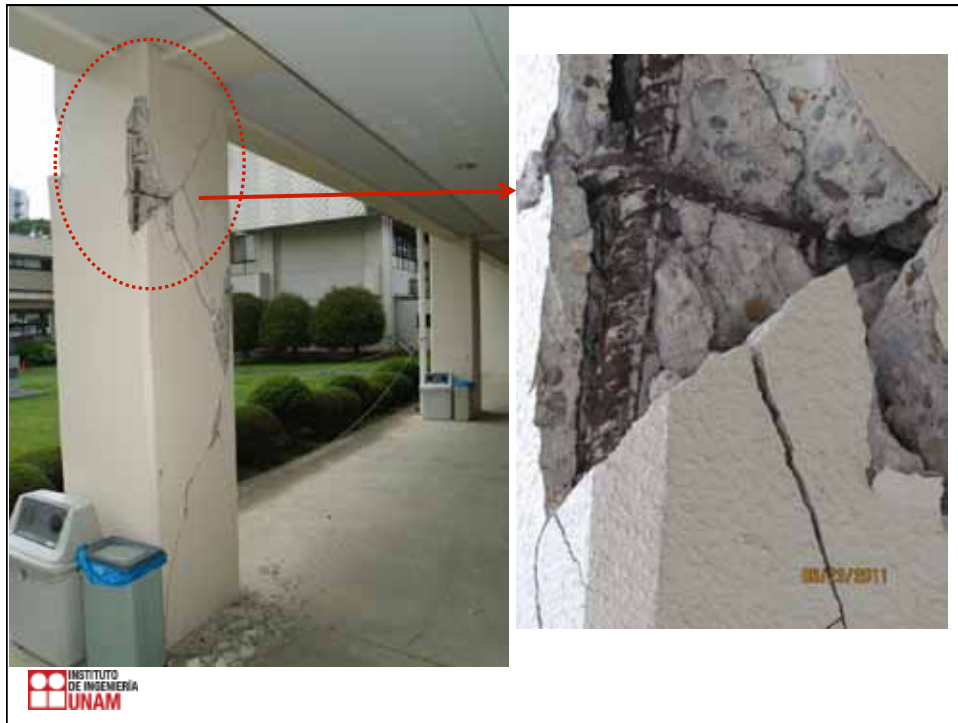
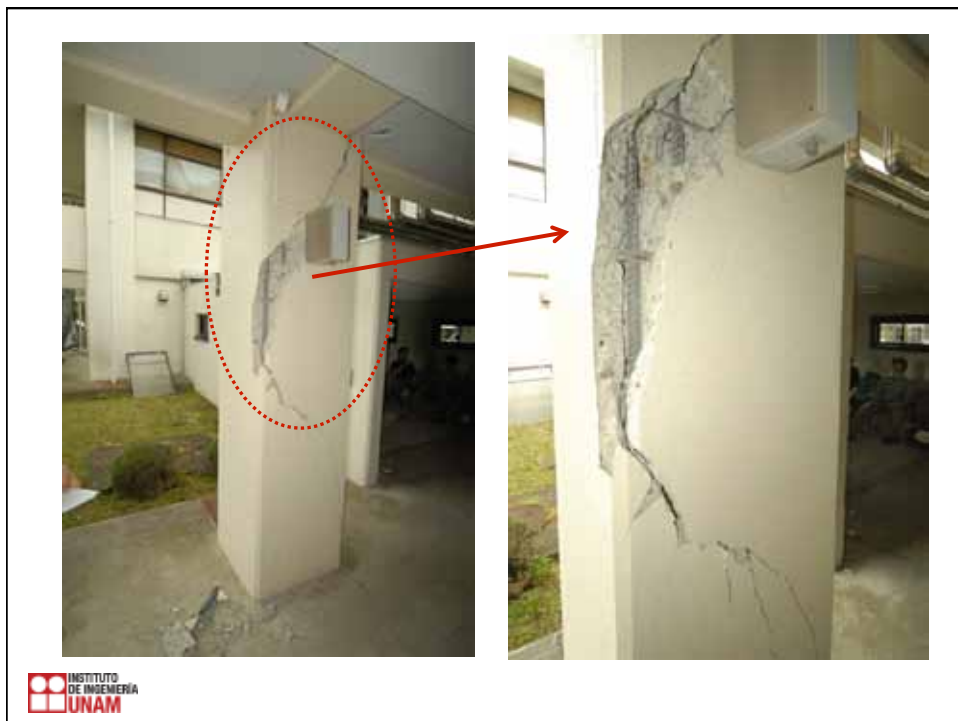
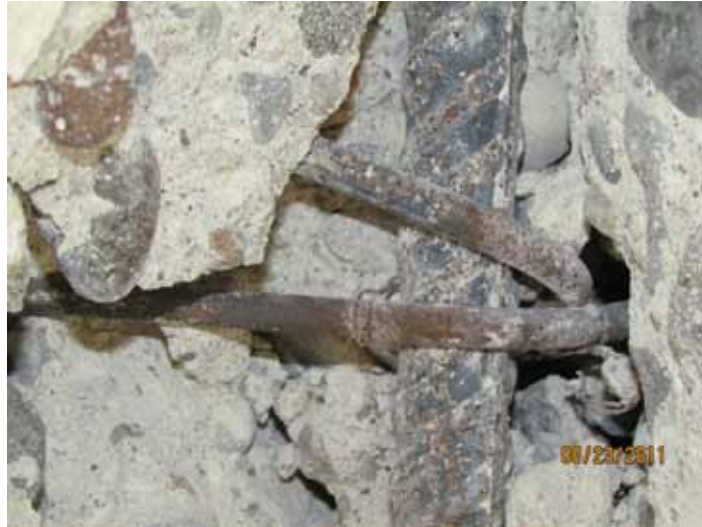
## A.5) Edificio adjunto al Laboratorio de Investigación de Ingeniería

- 2 niveles de planta rectangular tipo
- Estructuración a base de marcos de concreto reforzado
- Recubrimientos de concreto excesivos y acero liso de refuerzo transversal en las columnas dañadas de PB, pero a una separación razonable

- Estructura principal con daños importantes en las columnas de planta baja, debido a problemas de tensión diagonal

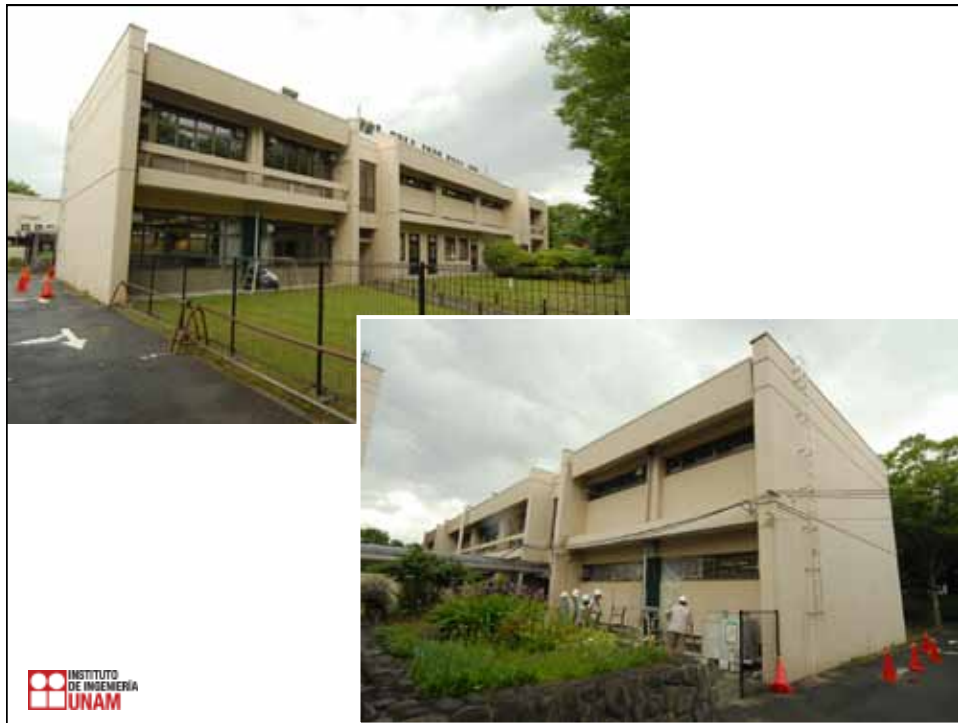
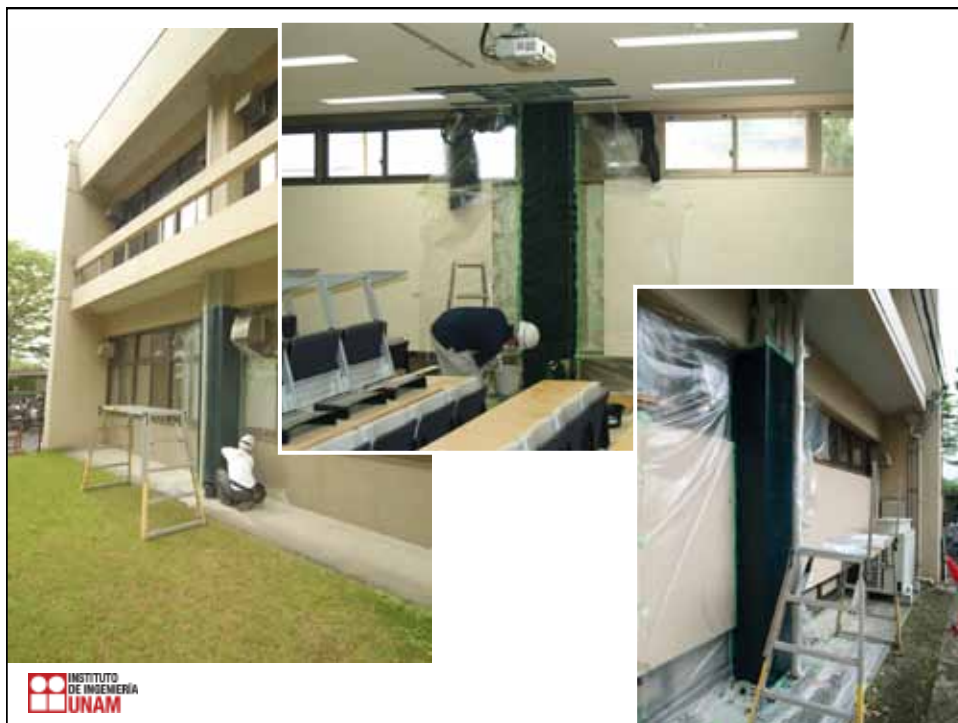
## A.6) Edificio Laboratorio de Química Aplicada, Ingeniería Química, Ingeniería Biomolecular

- 2 niveles de planta rectangular tipo
- Estructuración a base de marcos de concreto reforzado y muros ciegos de concreto en los ejes transversales cabeceros
- Recubrimiento de concreto excesivo y acero de refuerzo transversal en las columnas dañadas de PB a una separación razonable

- Estructura principal con daños importantes en las columnas de planta baja, debido a problemas de tensión diagonal, por efectos del sismo en la dirección longitudinal del edificio

✓ Refuerzo en proceso, con fibras de carbono en las columnas dañadas en PB

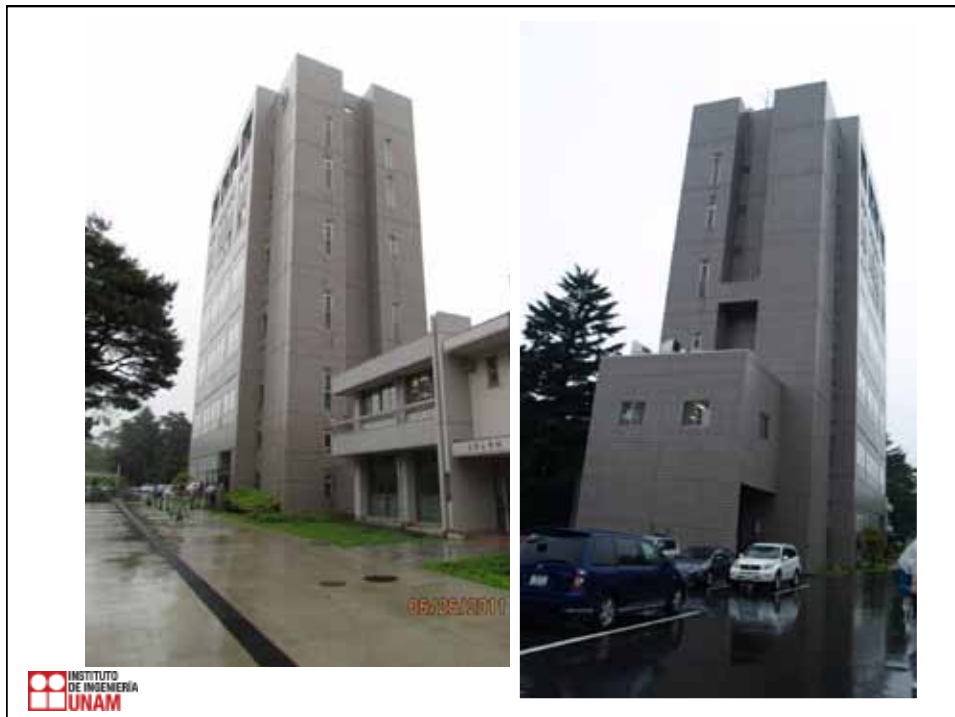
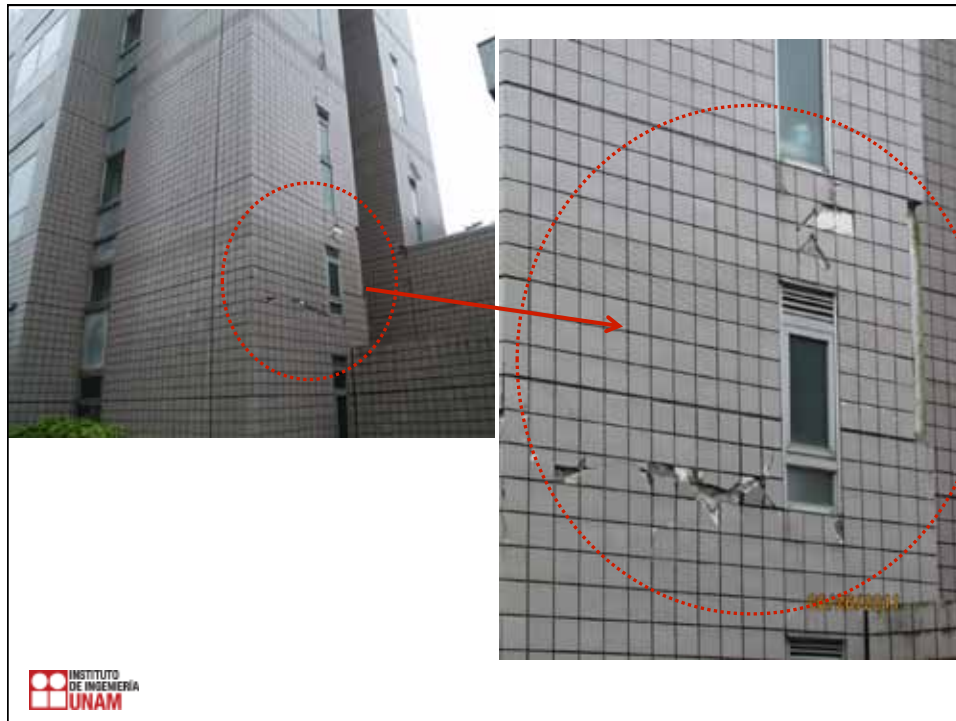
## A.7) Otro edificio

- Daños menores visibles en las vigas de acoplamiento de los ejes cabeceros cortos, con muchos de los mosaicos agrietados

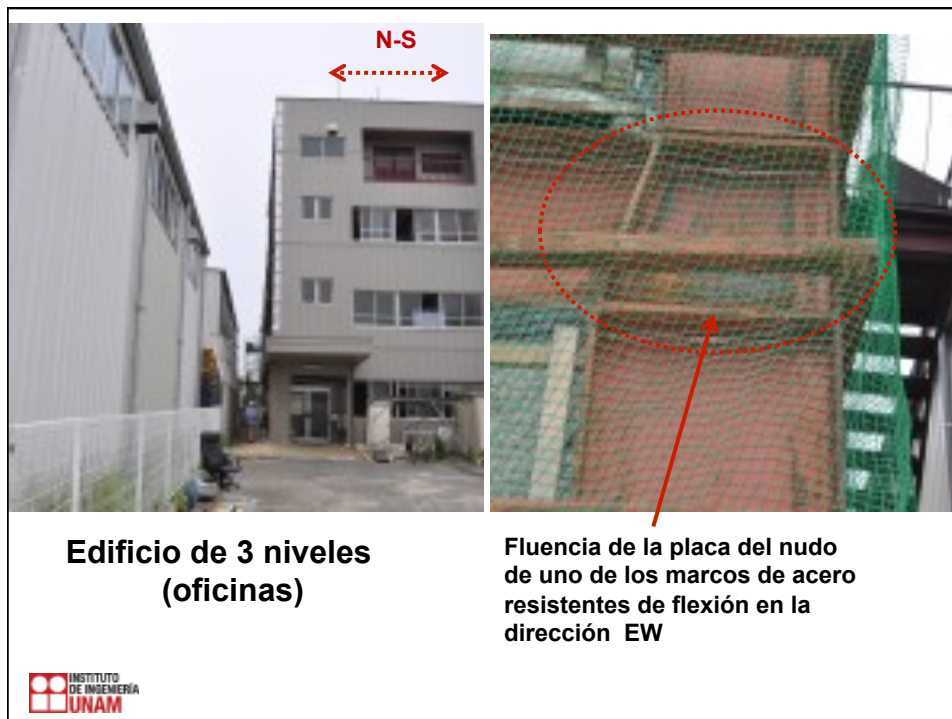
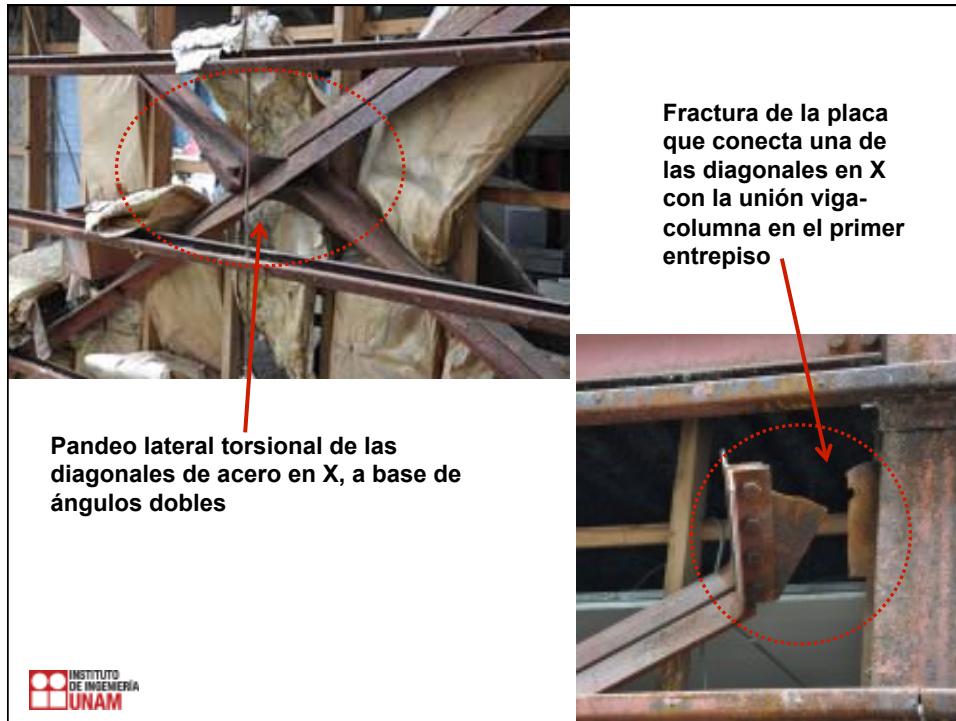
## B.1) Edificio de acero con marcos de flexión rigidizados con contraventeos\*

- Muchas fracturas en la placa de unión de las conexiones de las diagonales con el marco rígido
- Fluencia en la zona tipo panel de la conexión de los marcos de flexión de la dirección de la dirección EW
- Pandeo lateral torsional de todos los contraventeos del primer entepiso por utilizar perfiles de pared delgada

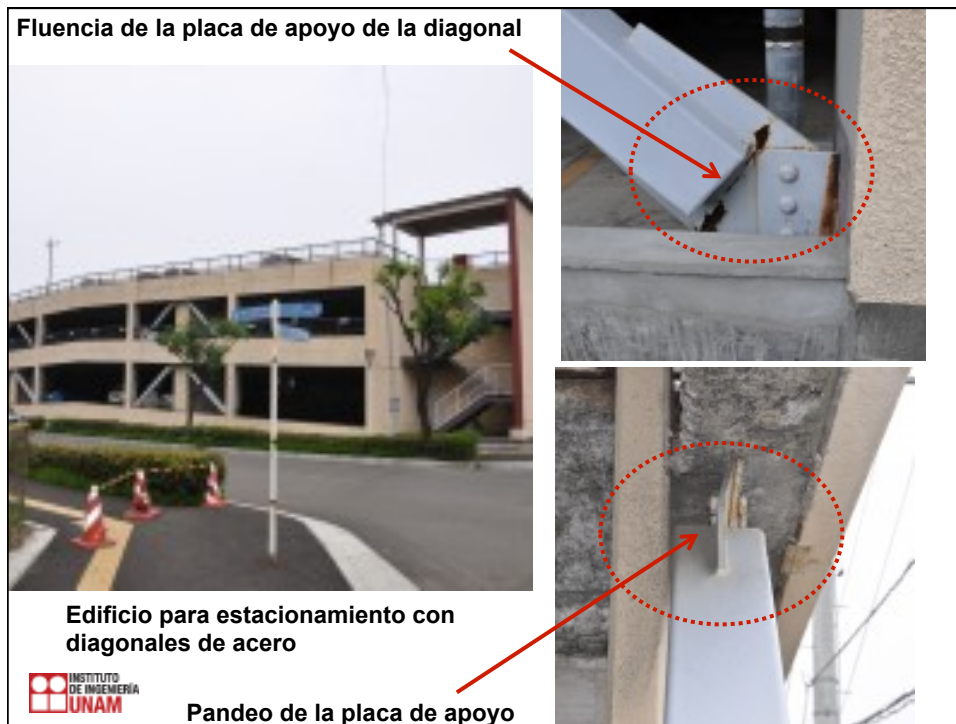
## B.2) Edificio de concreto para estacionamiento rigidizado con contraventeos metálicos

- Concentración de deformaciones plásticas en las placas de unión de las diagonales con los marcos de la dirección corta
- Problemas de inclinación en la cimentación de algunos ejes interiores, debido al pandeo local de dichas placas de unión

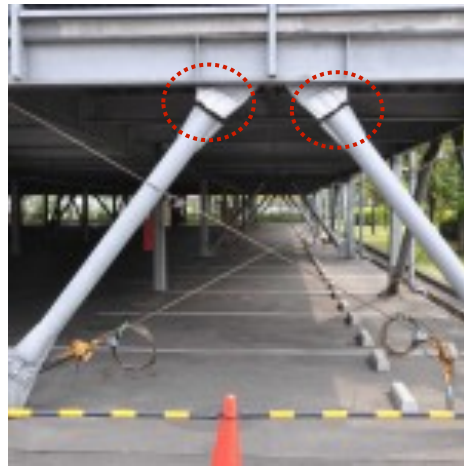
**Fractura de las placas de apoyo de ambos extremos en la dirección EW**

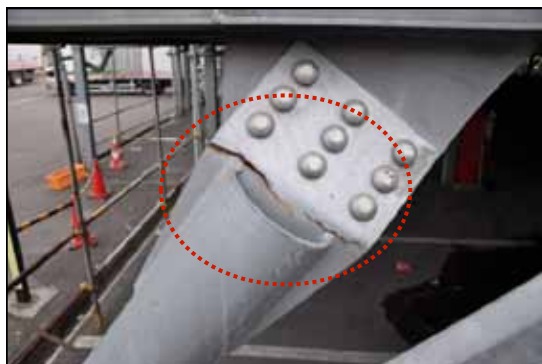
**Fractura tipo de la placa de apoyo de varias diagonales**

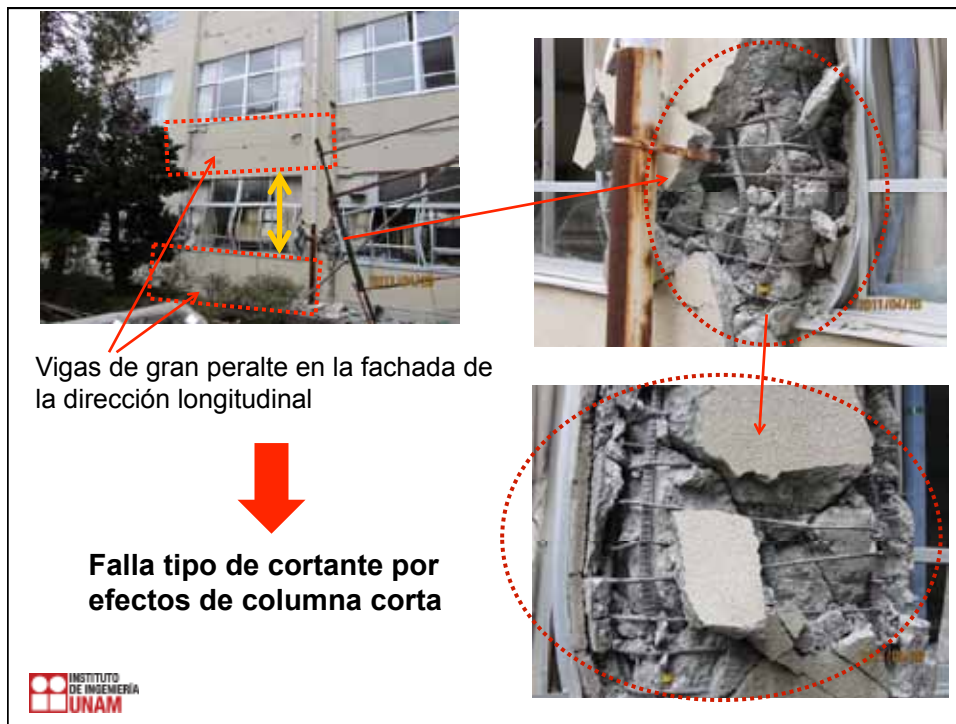
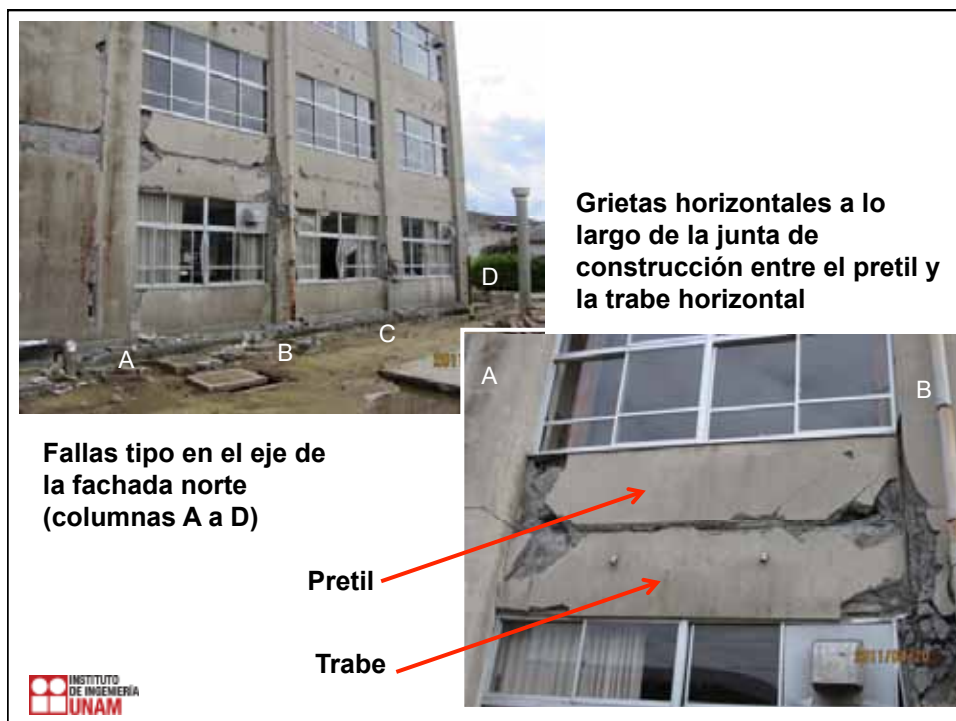
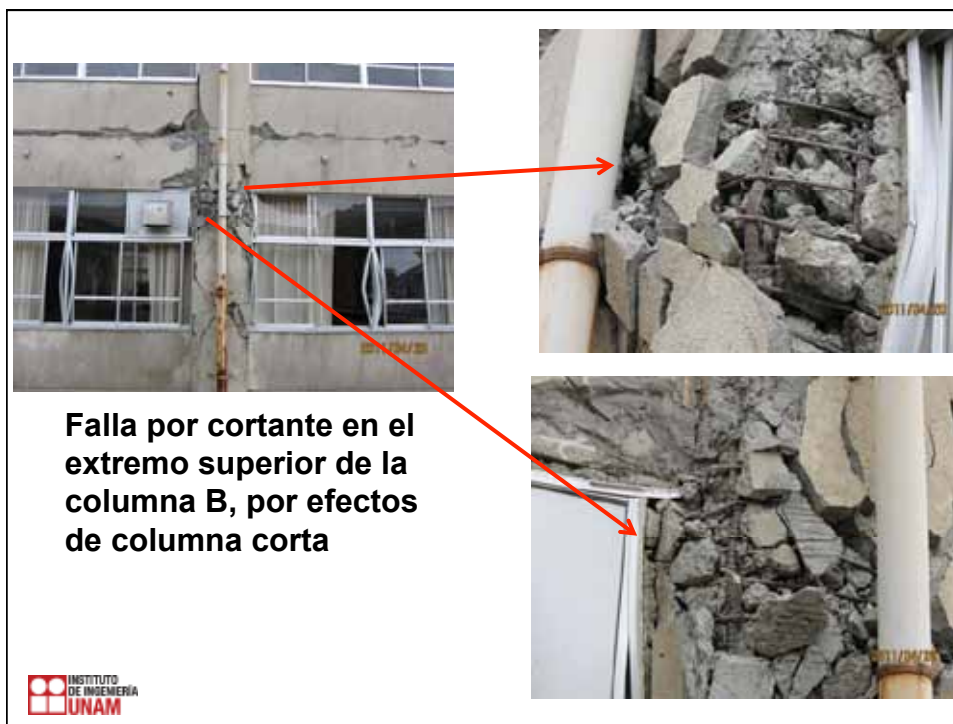
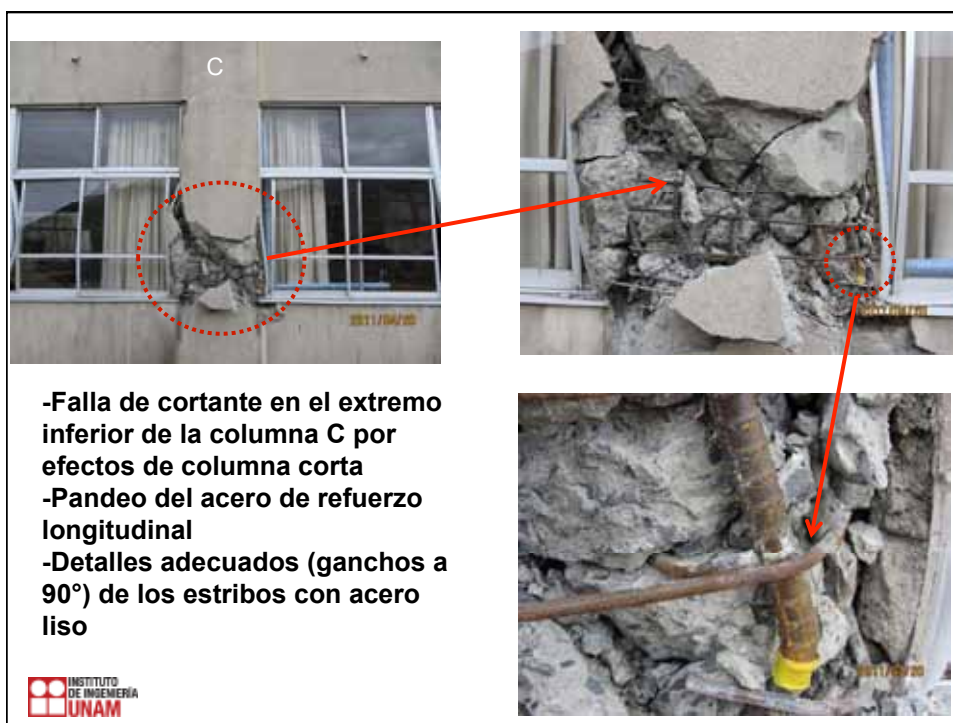
### C.1) Edificio 1 (escuela: educación especial)

- Es uno de 3 cuerpos (edificios) de una escuela localizada en loma
- Estructuras de concreto reforzado de 4 niveles con 3 crujías en la dir. larga y 1 crujía en la corta, con muros cabeceros
- Diseño de 1974, con vigas y pretiles (formando trabes de gran peralte) en el eje longitudinal de la fachada norte, reduciendo la altura deformable de las columnas

- Fallas tipo de cortante por efectos de columna corta de los lados norte y sur

✓ Suficiente (adecuado) refuerzo transversal, en general, pero fuerzas del sismo muy grandes

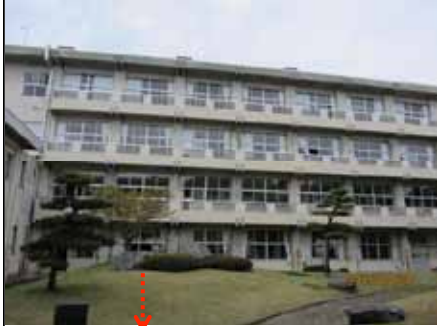
- Fachada posterior (lado norte) con prétil y vigas de mayor altura
- ➔ **mayores daños por efectos de columna corta**

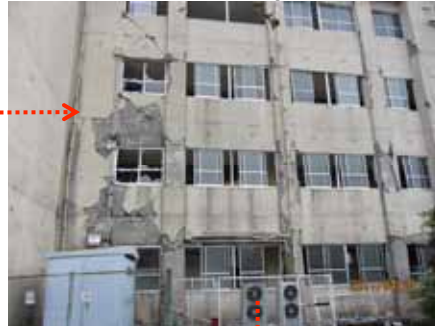
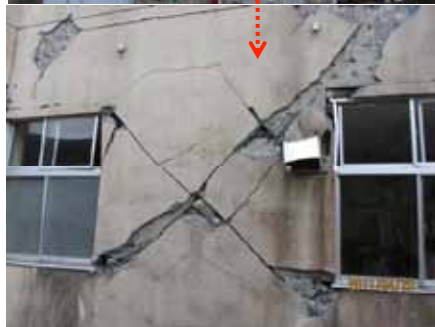
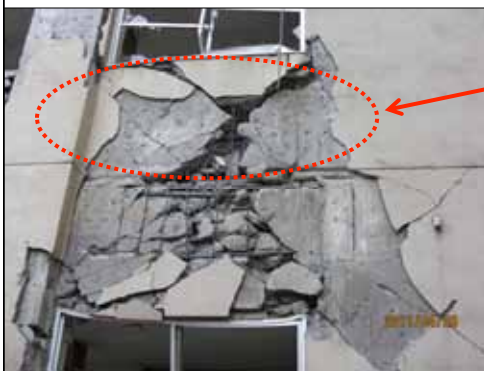
- Fachada principal (sur) con vigas sin prétil

➔ **daño ligero en columnas**

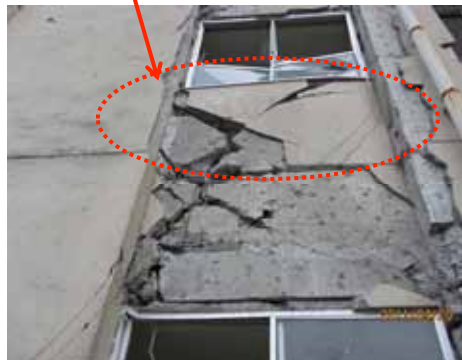
**Prétil sin refuerzo**

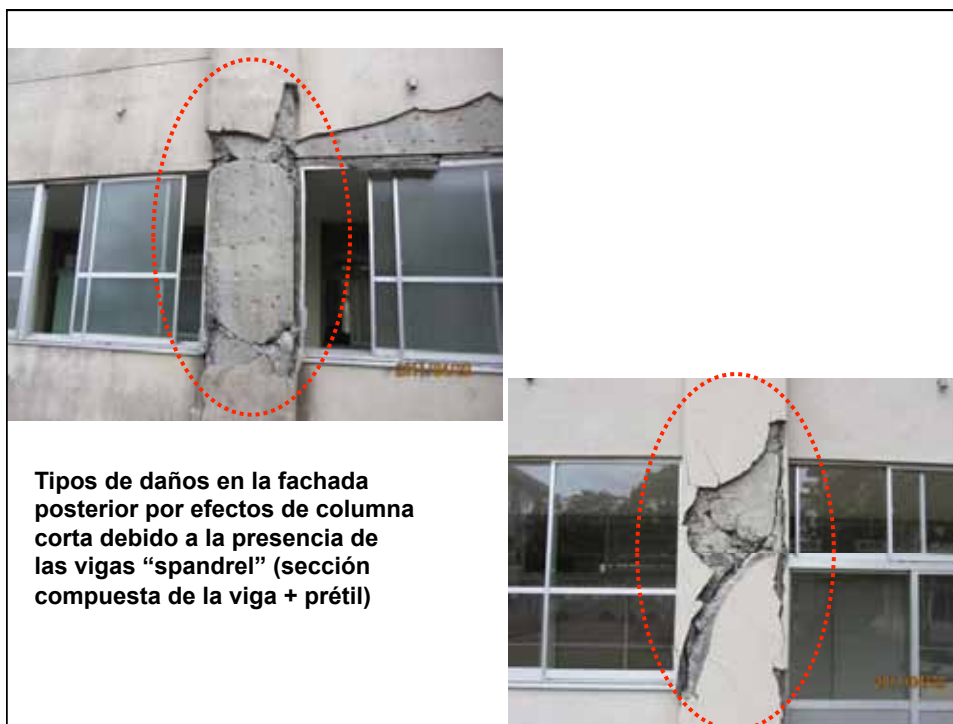
**Tipos de daños en la fachada posterior por efectos del mal detallado de las vigas “spandrel” (sección compuesta de la viga + prétil) y “trabajo” de muros no-estructurales**

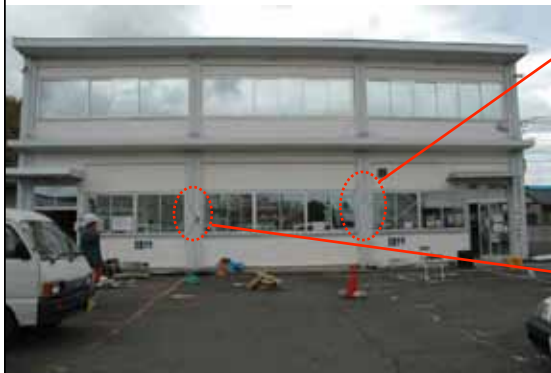
### Edificio principal del Municipio de la ciudad de Takahagi

Falla de cortante por efectos de columna corta

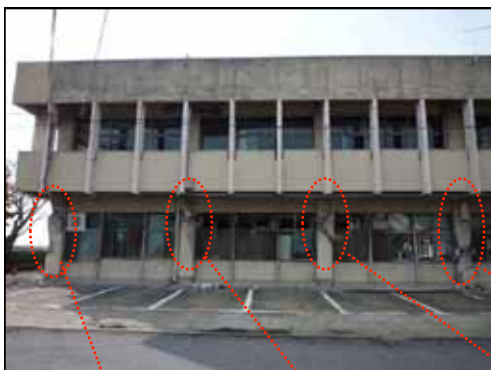
### Edificio de oficinas del Municipio de la ciudad de Kasama

Falla de cortante por efectos de columna corta
