## **EFFECTOS EN LAS ESTRUCTURAS**

## **DAÑOS EN EDIFICIOS DE LA UNIVERSIDAD TOHOKU Y FUERA DE SENDAI, Y EN VIADUCTOS**

SISMO DE JAPÓN, 11-marzo-2011

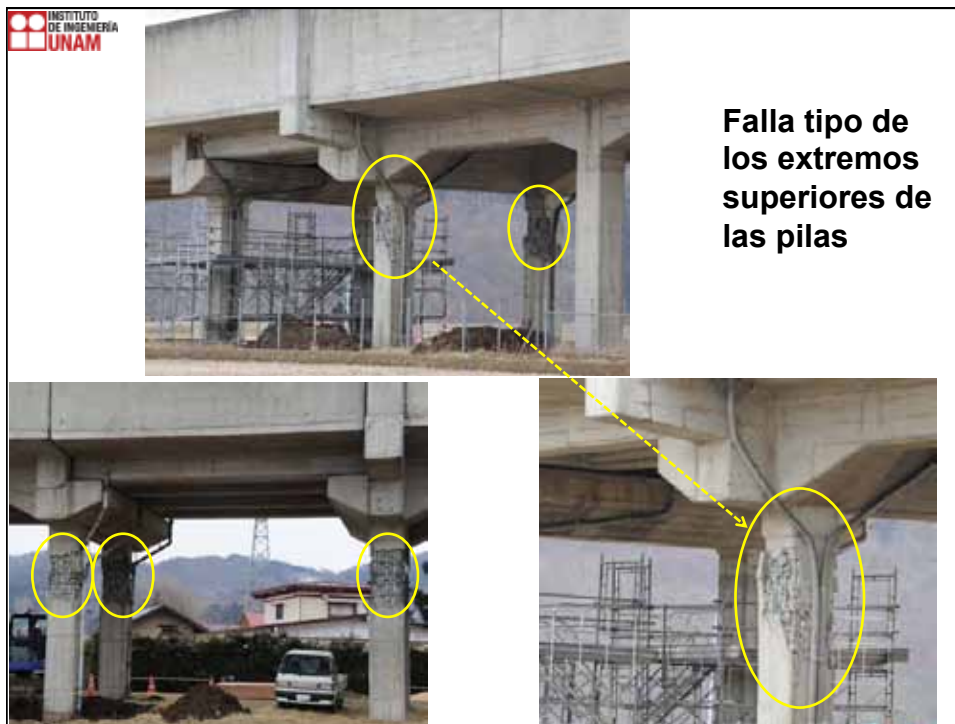
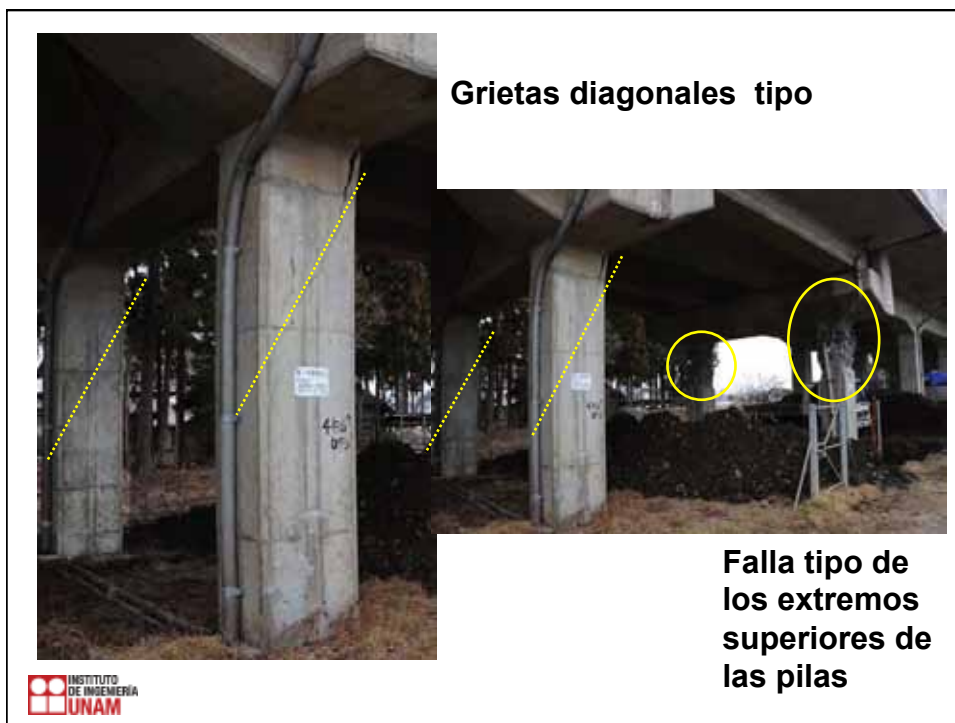
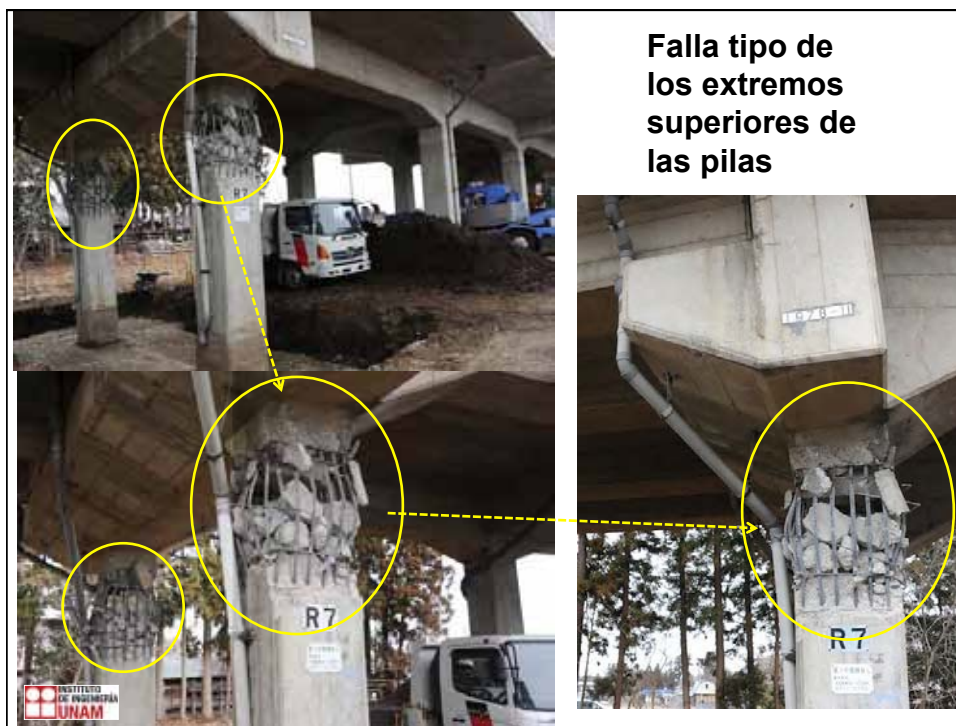
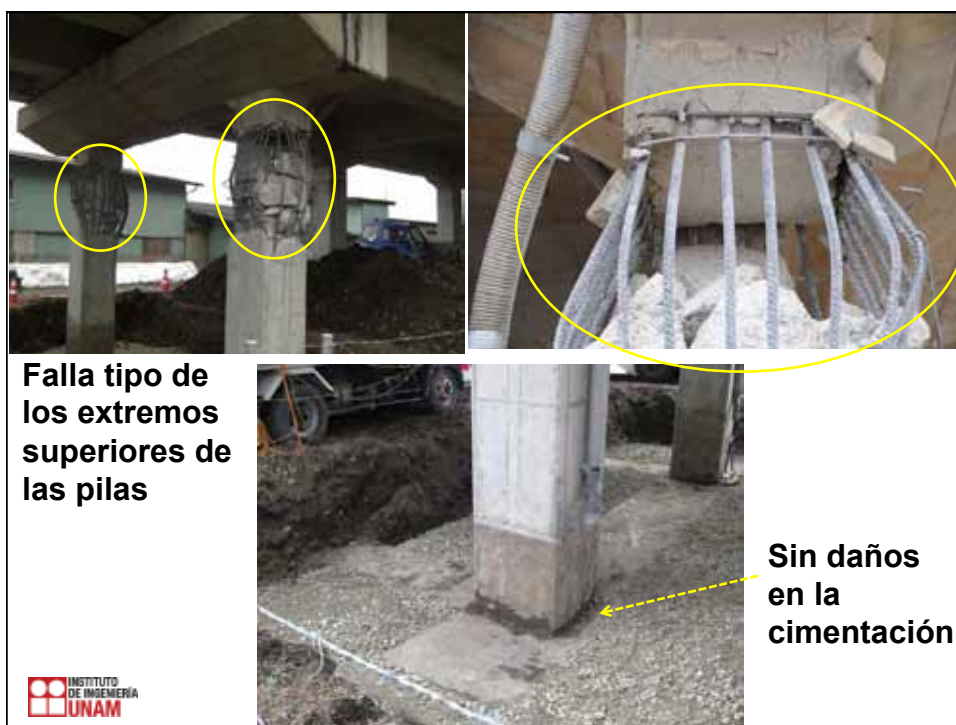
### Viaducto #1 Shinkansen de Nakasone

Daños severos en el extremo superior de las pilas con cabezales  
(sin daños en la cimentación)

Falta de confinamiento para evitar  
la falla del núcleo del concreto

Pérdida de capacidad de carga gravitacional

Modos de falla de cortante y de flexión
