EFFECTOS EN ESTRUCTURAS

EDIFICIOS DE CONCRETO EN SENDAI

**EL SISMO DE LA COSTA DEL
PACÍFICO DE TOHOKU
JAPÓN
MARZO 11, 2011**

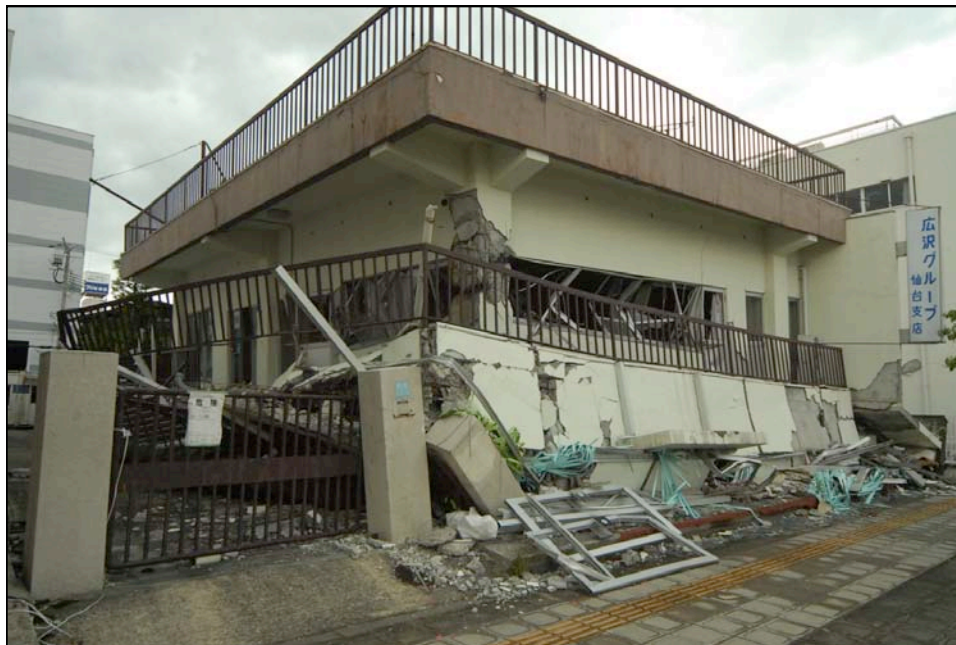
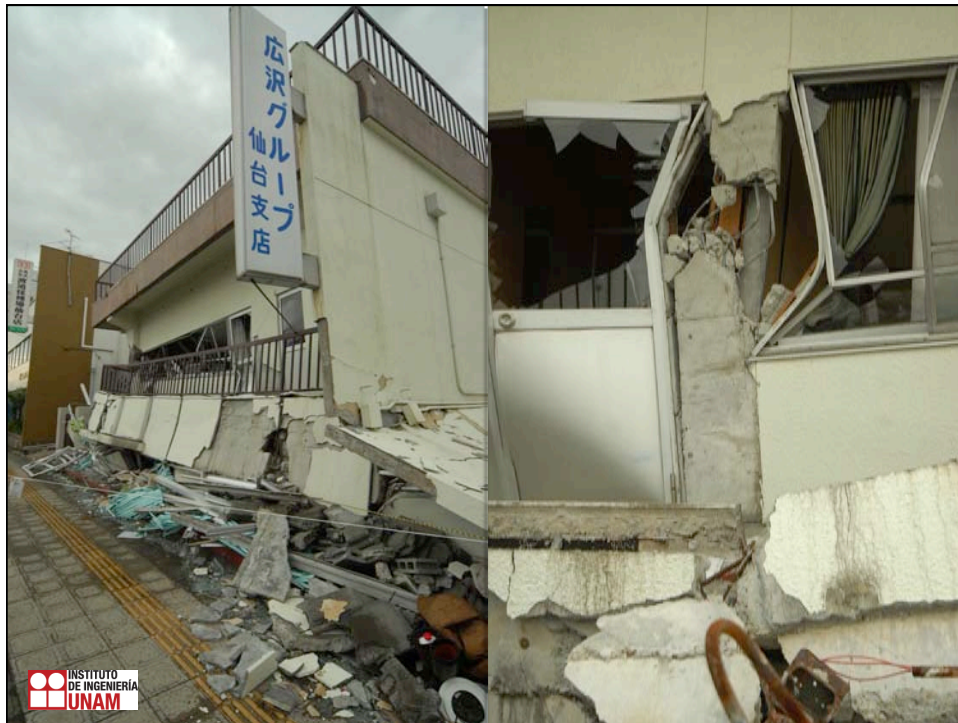
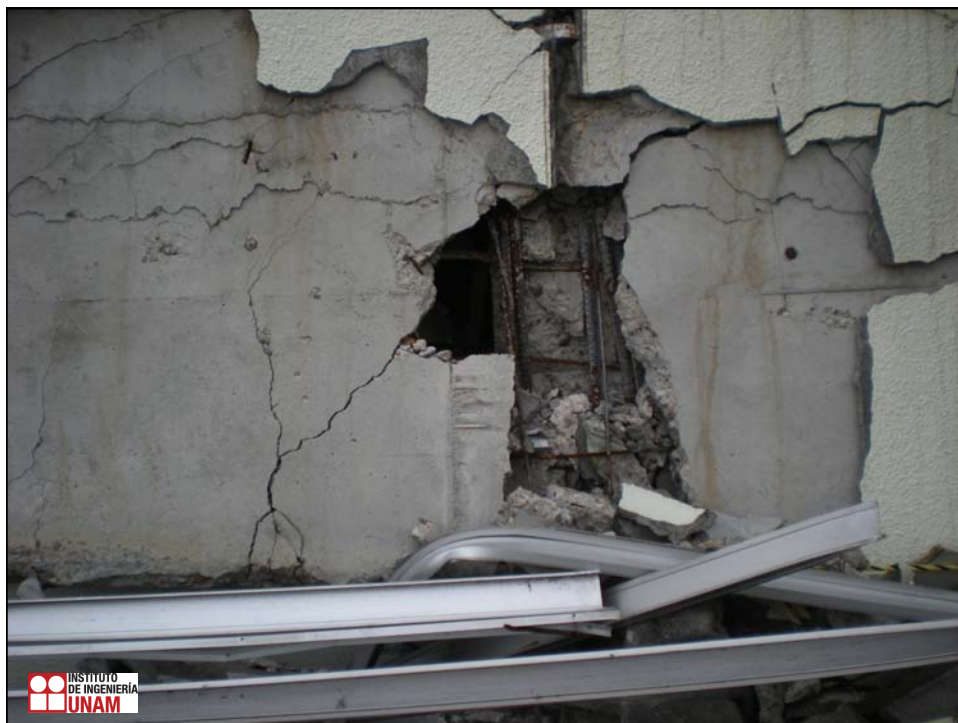
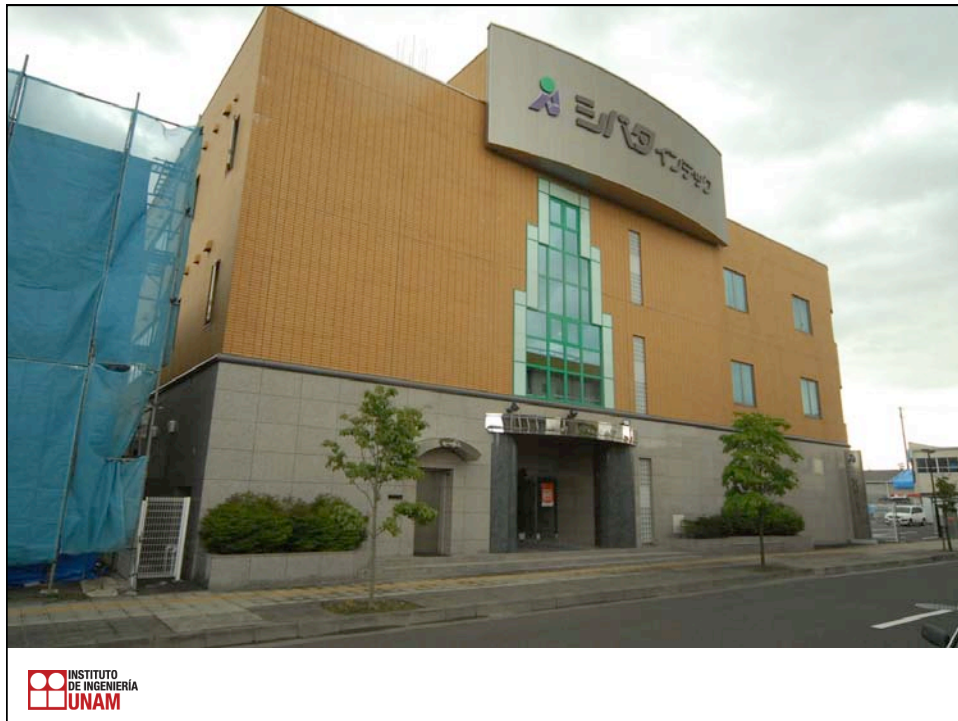
EDIFICIO DE OFICINAS EN OROSHI MACHI

Edificio de concreto reforzado (1969)

Dos pisos

**Reglamento de construcciones antiguo
(antes de 1981)**

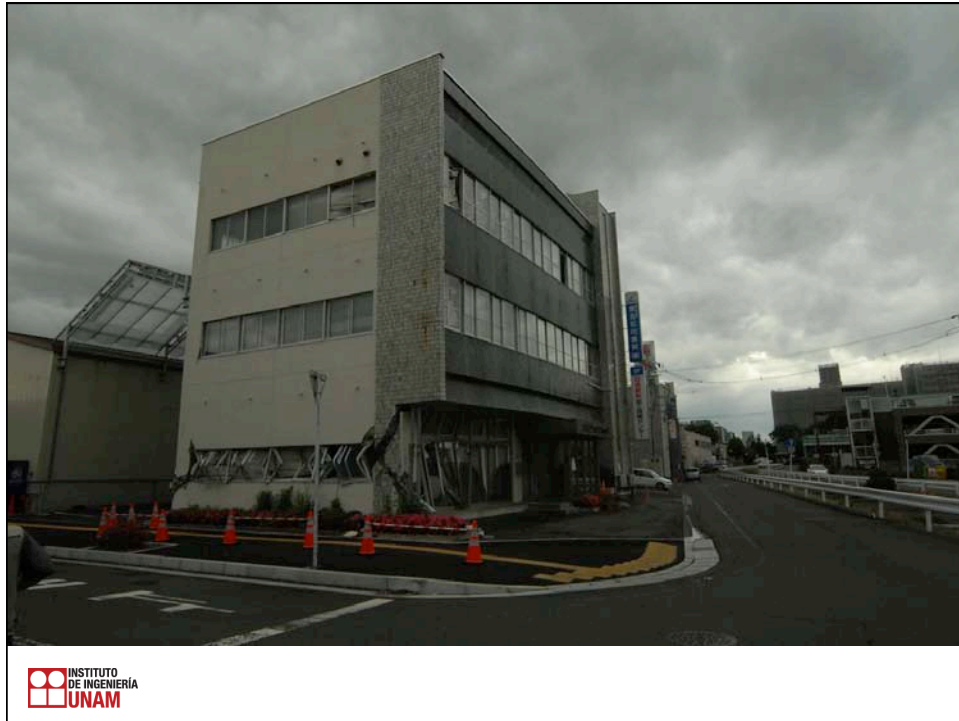
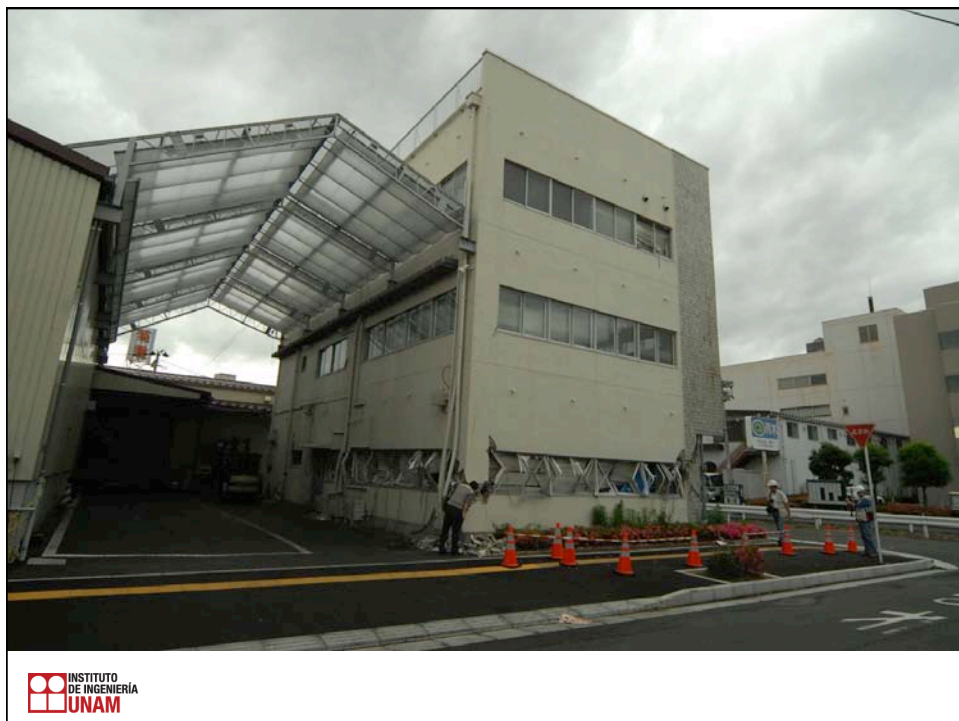
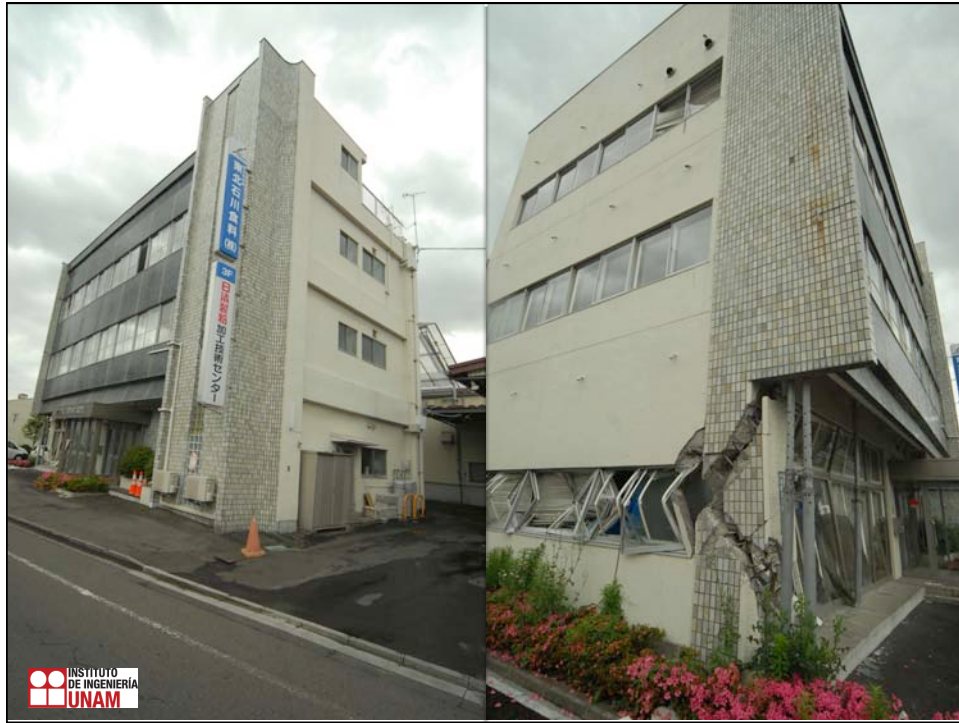
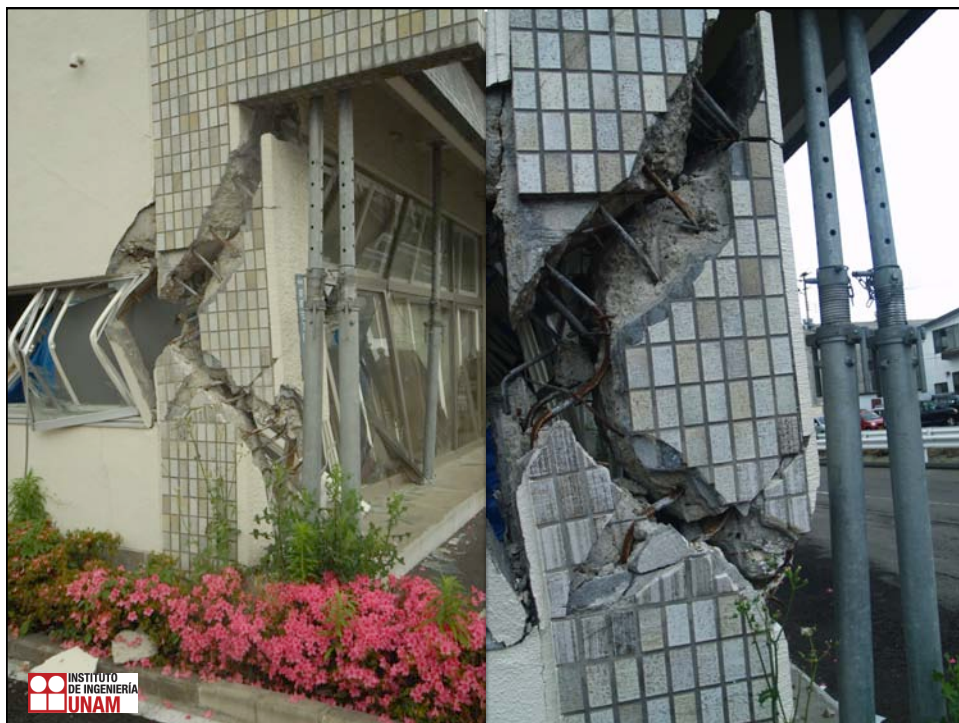
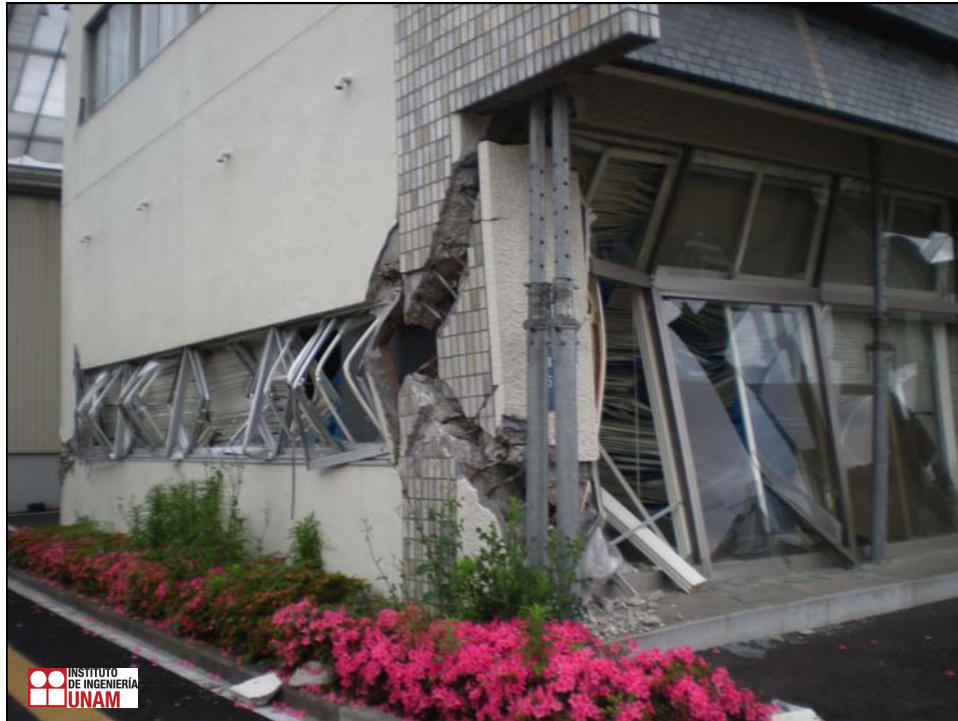
EDIFICIO DE OFICINAS EN OROSHI MACHI

Edificio de concreto reforzado (1969)

Tres pisos

**Reglamento de construcciones antiguo
(antes de 1981)**

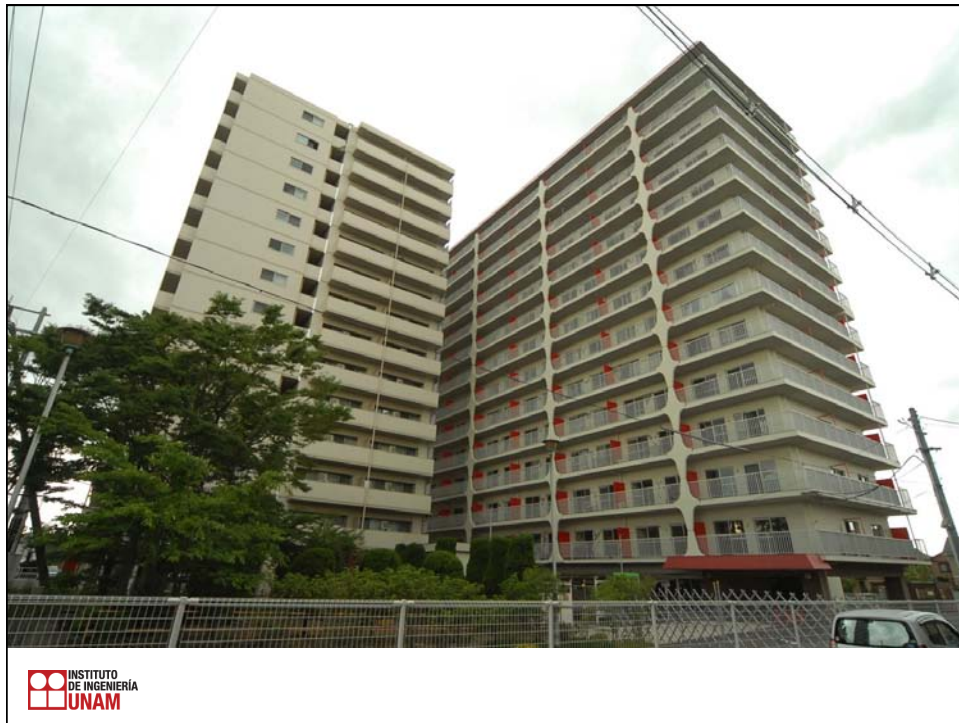
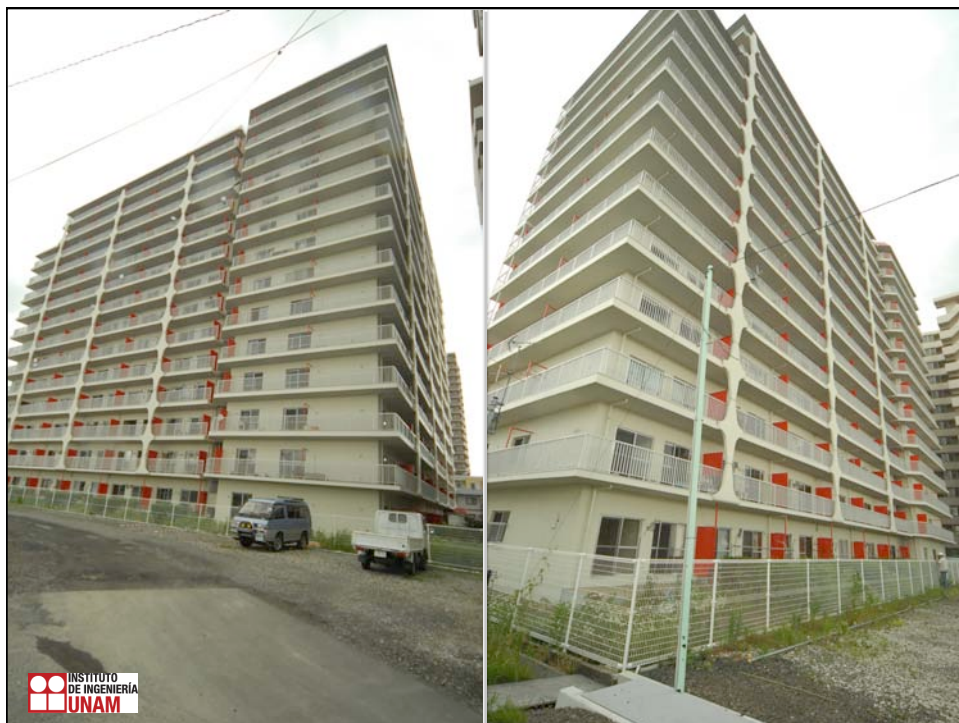
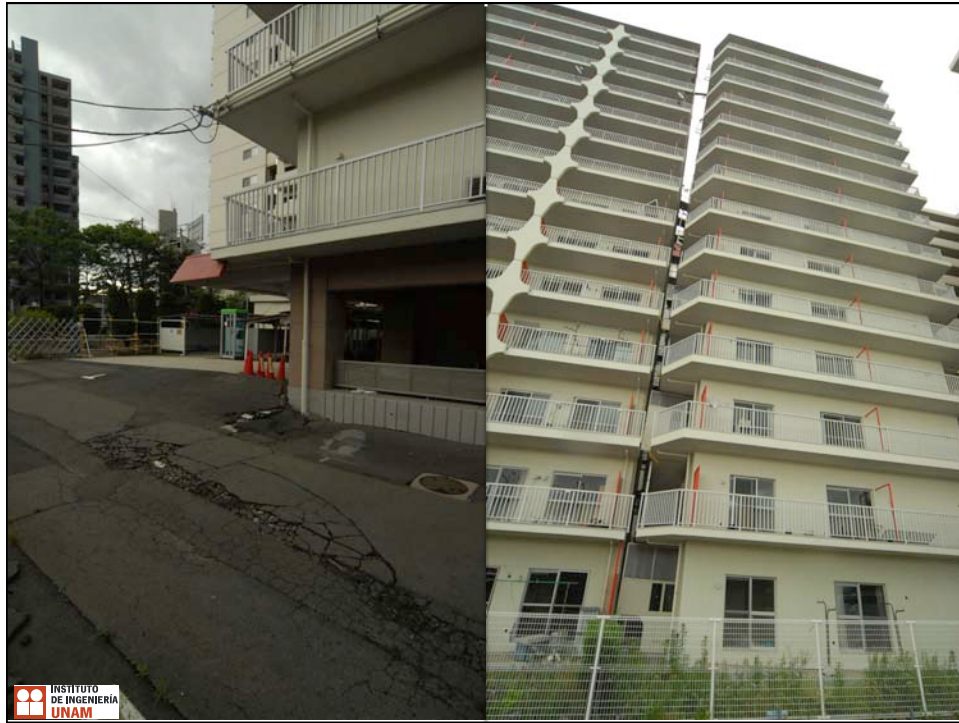
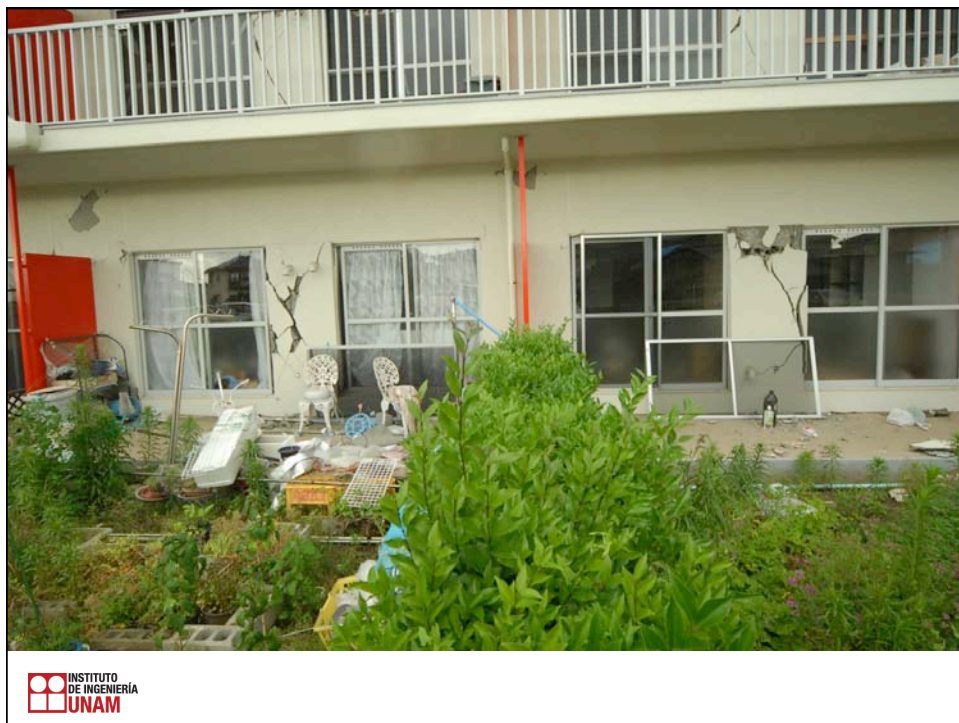
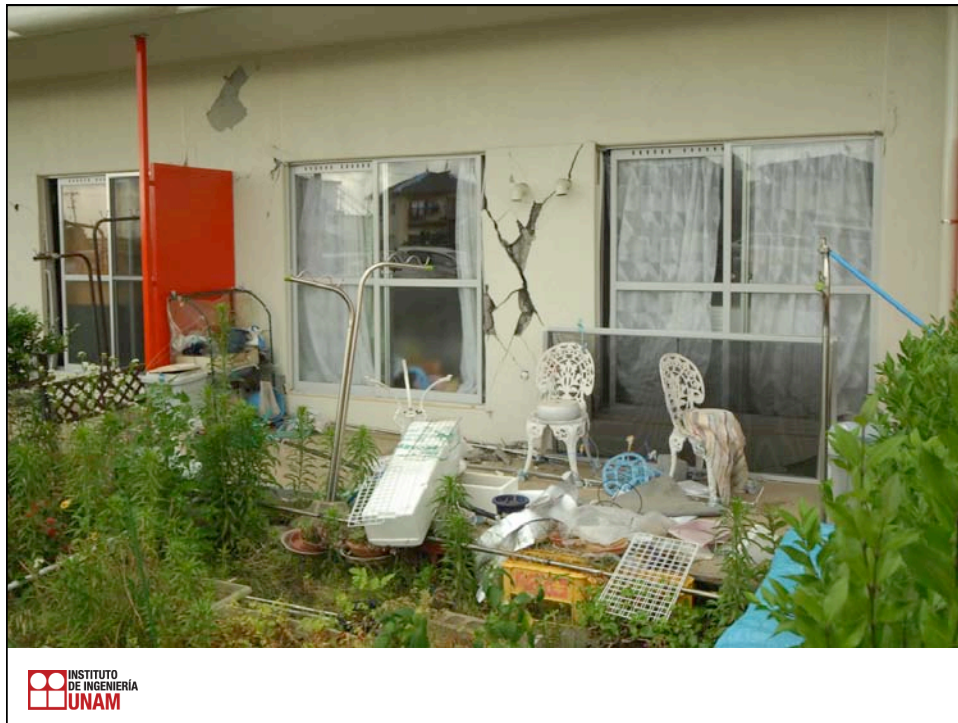
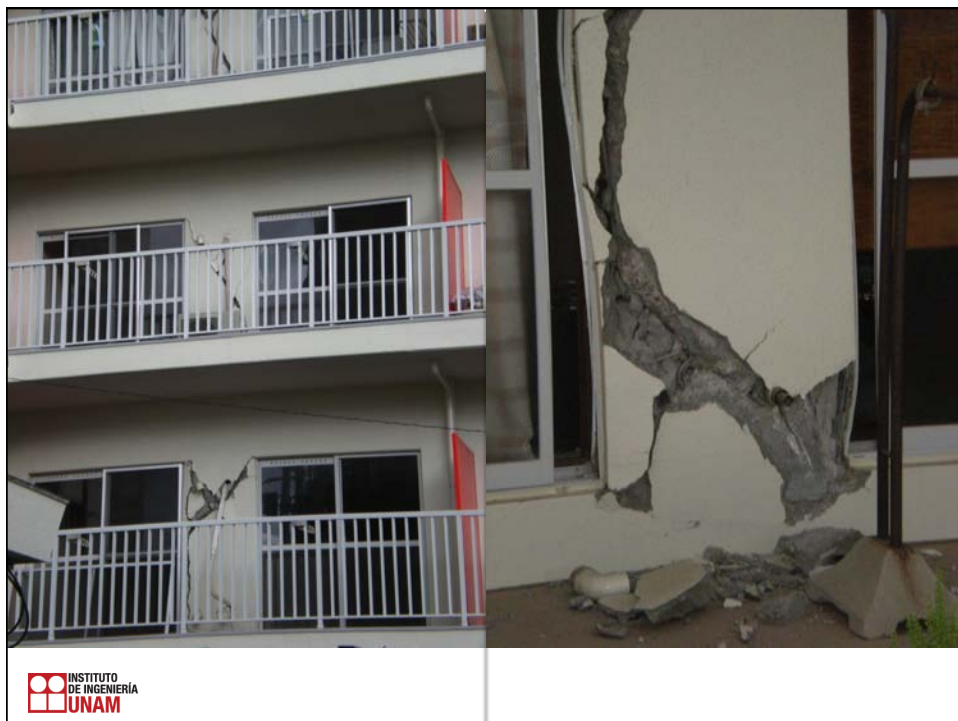
EDIFICIO DE DEPARTAMENTOS

Edificio de concreto reforzado (1976)

Catorce pisos

Cimentación con pilas de 24 m

**Reglamento de construcciones moderno
(después de 1981)**

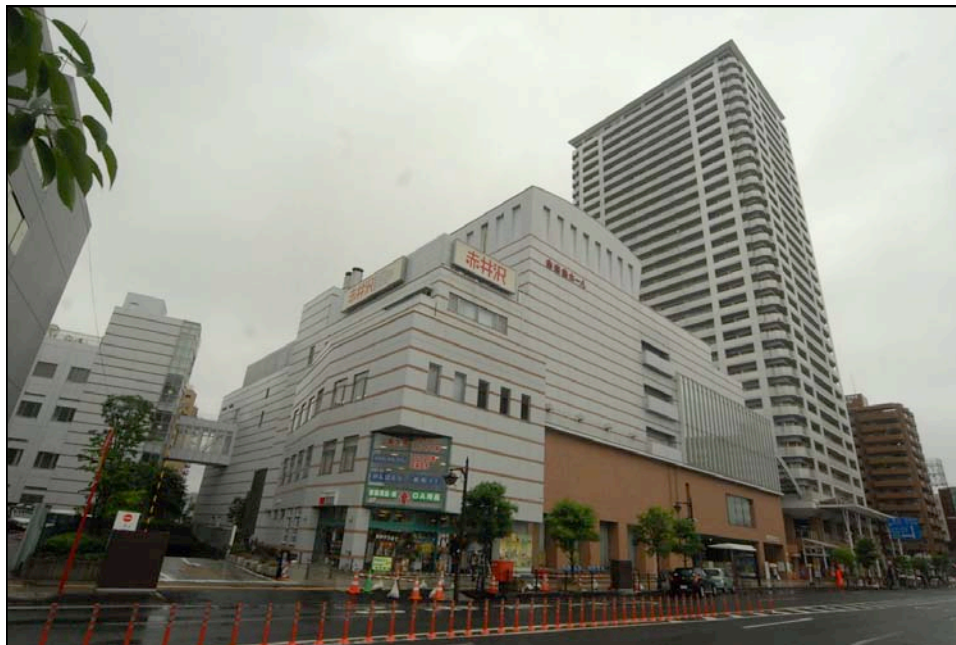
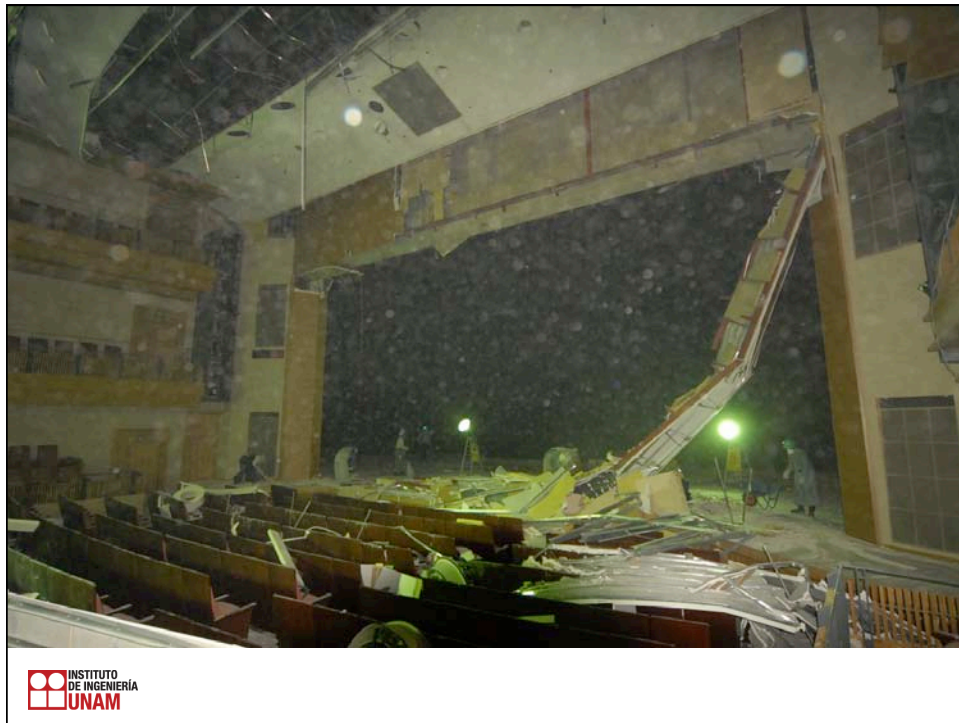
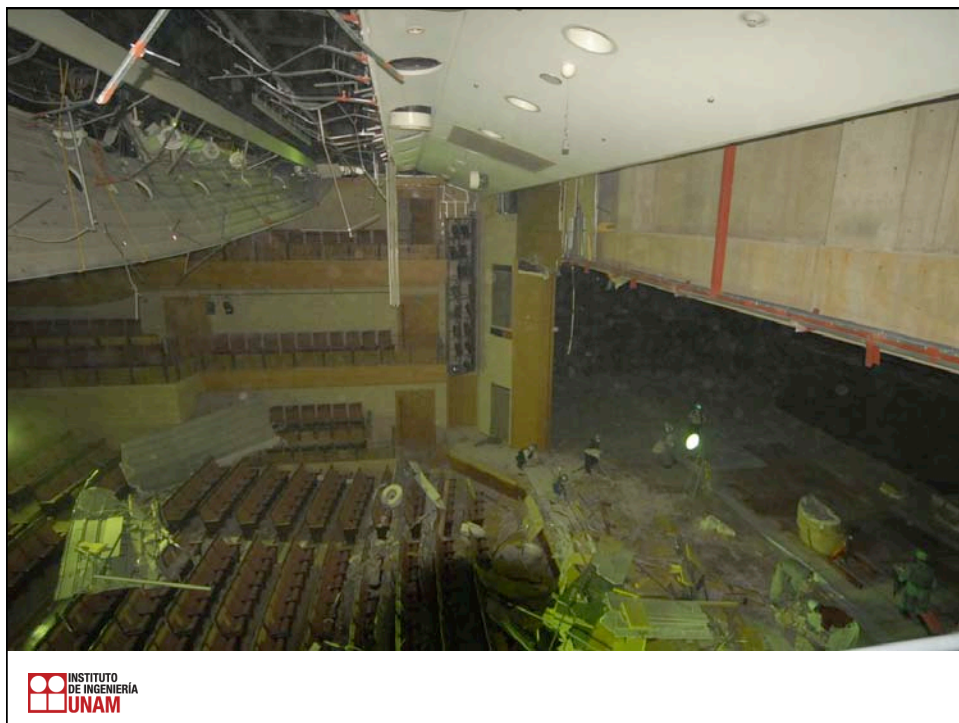
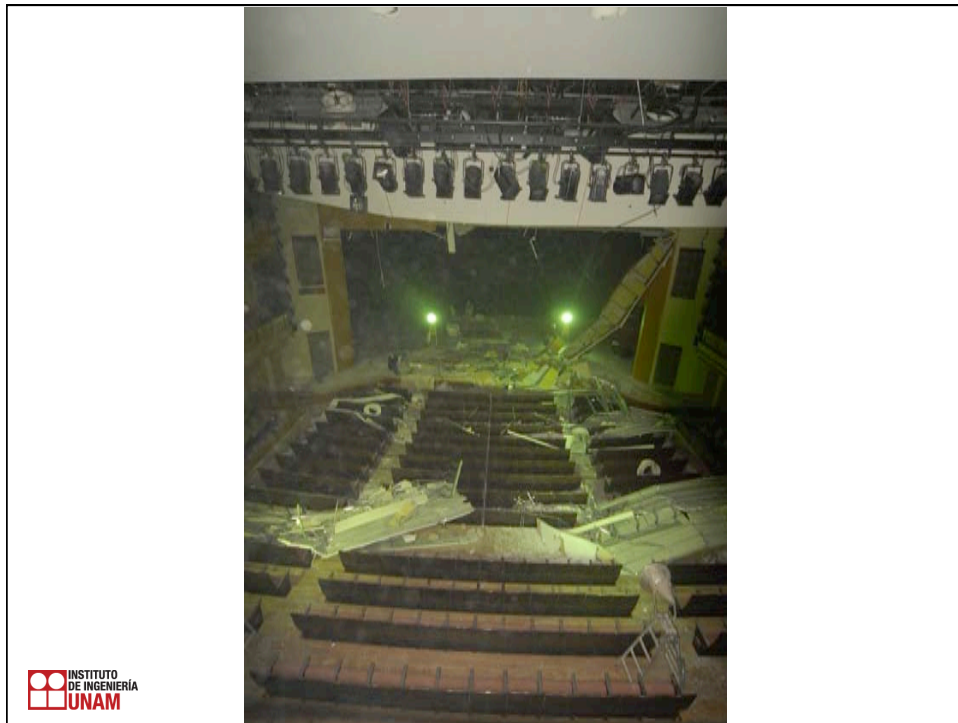
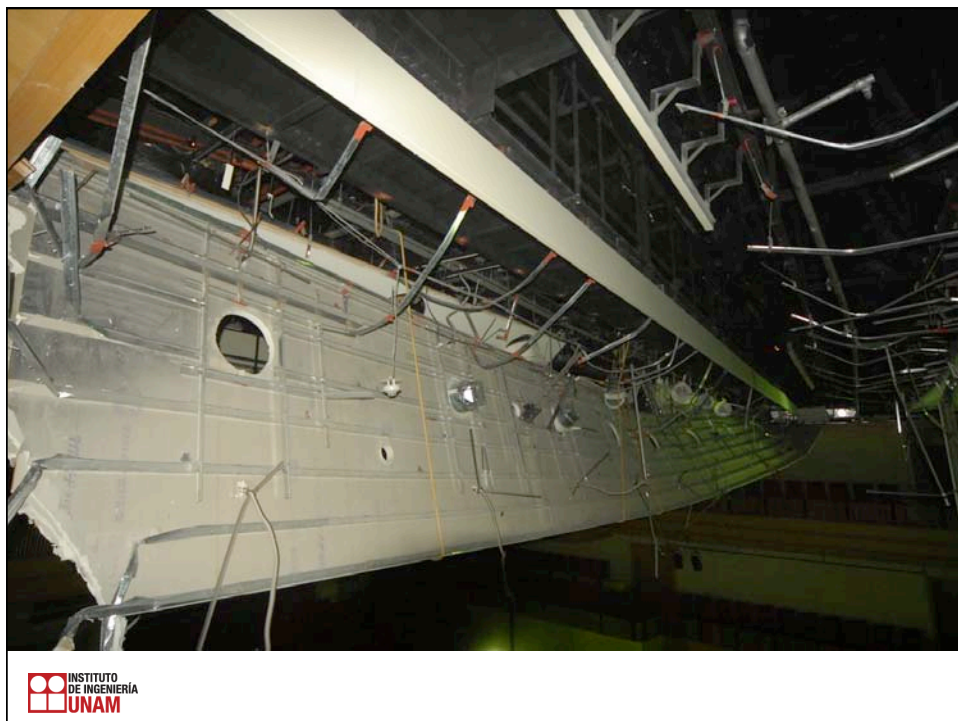
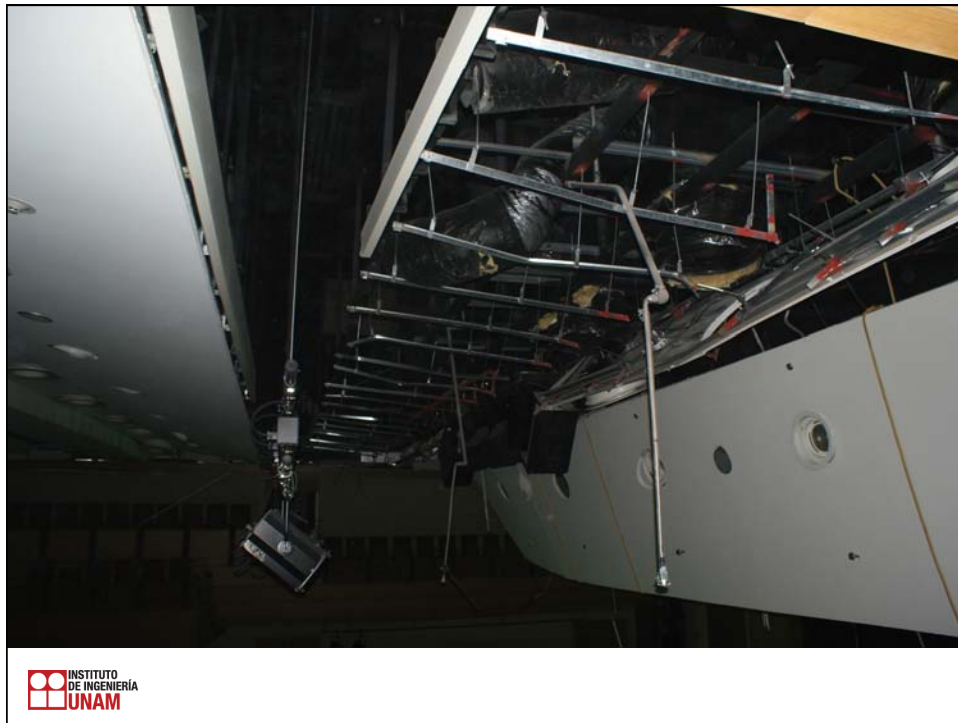
CENTRO CULTURAL DE NAGAMACHI

Auditorio de concreto reforzado

Claro máximo de 30 m aproximadamente

Daño en elementos no estructurales

**Reglamento de construcciones moderno
(después de 1981)**

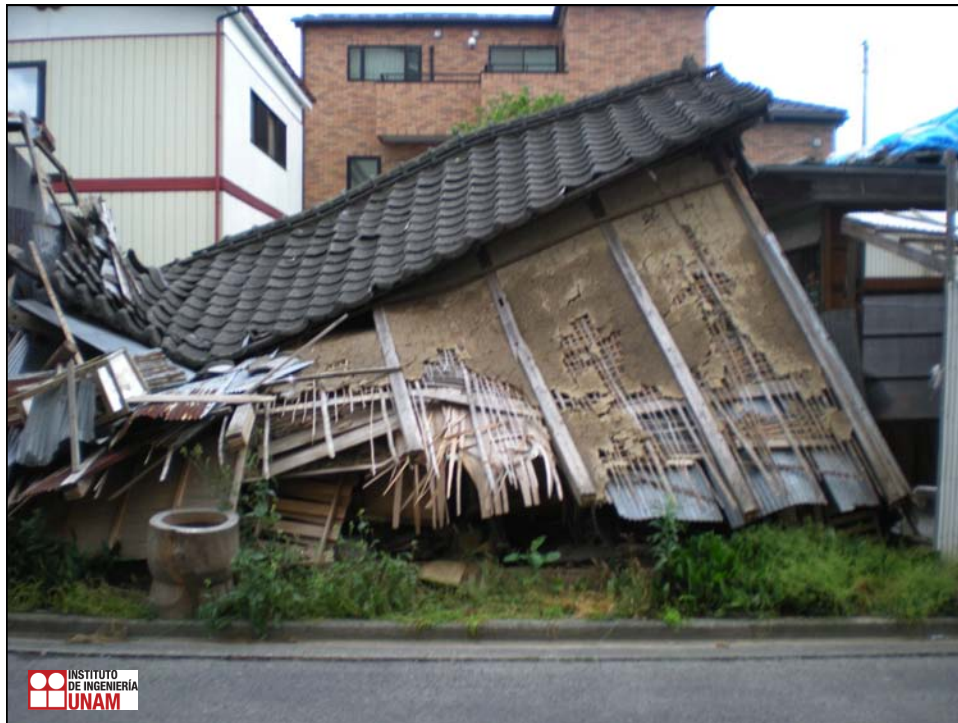
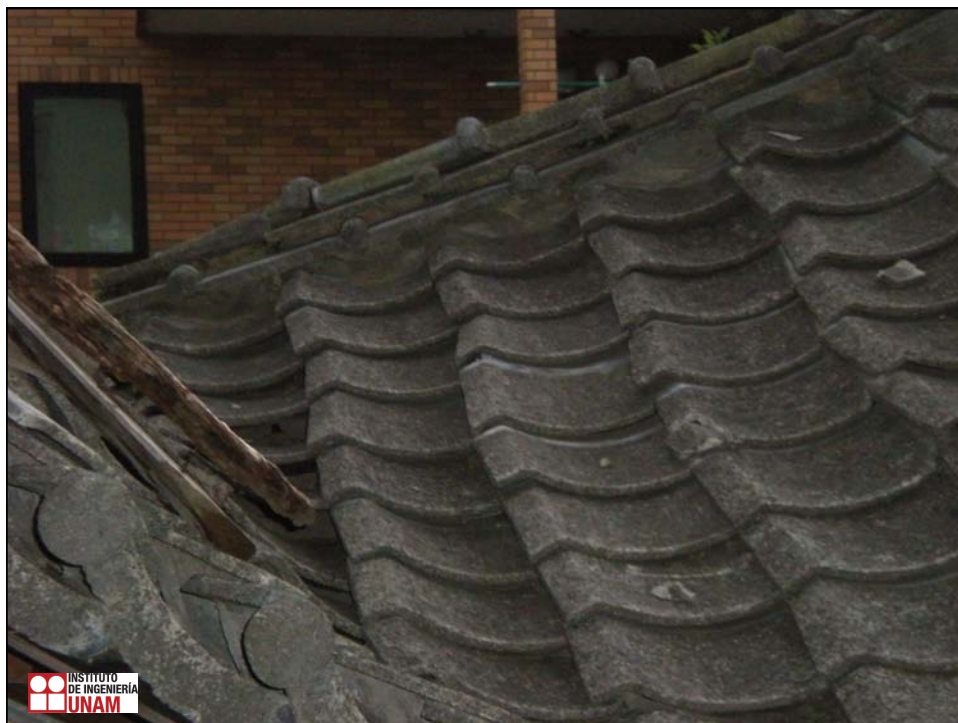
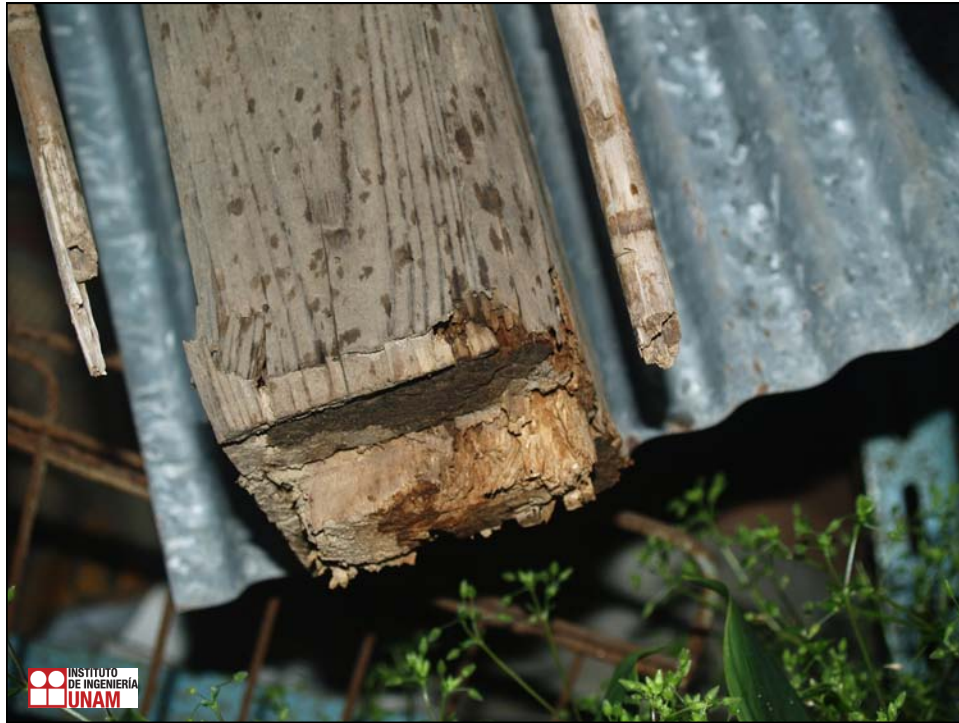
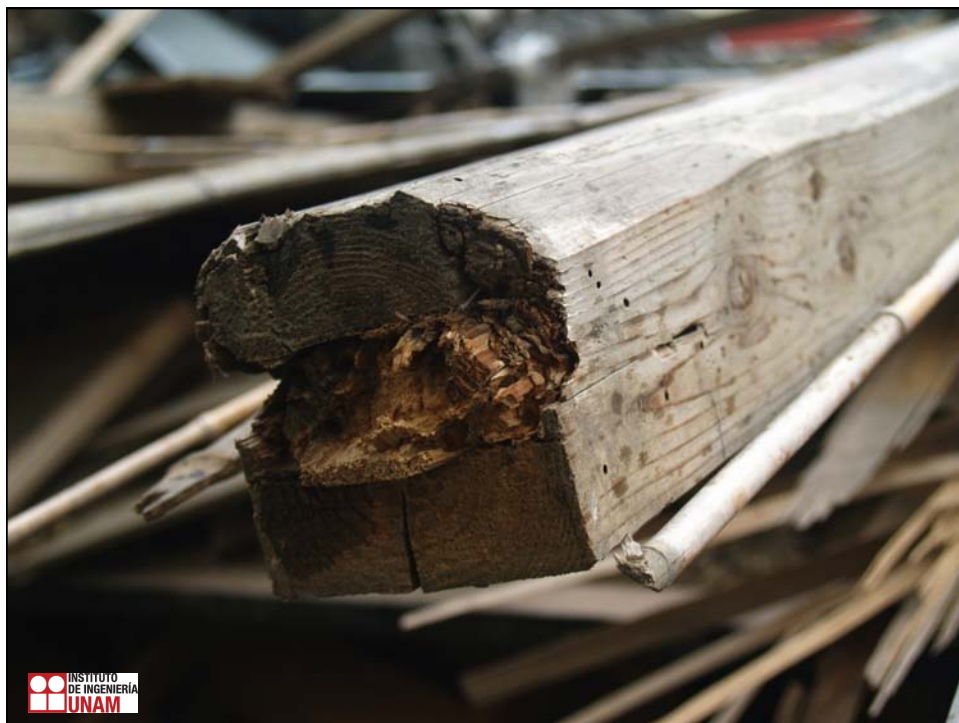
CASA UNIFAMILIAR

Edificación de madera y estuco

Un piso

Construida artesanalmente

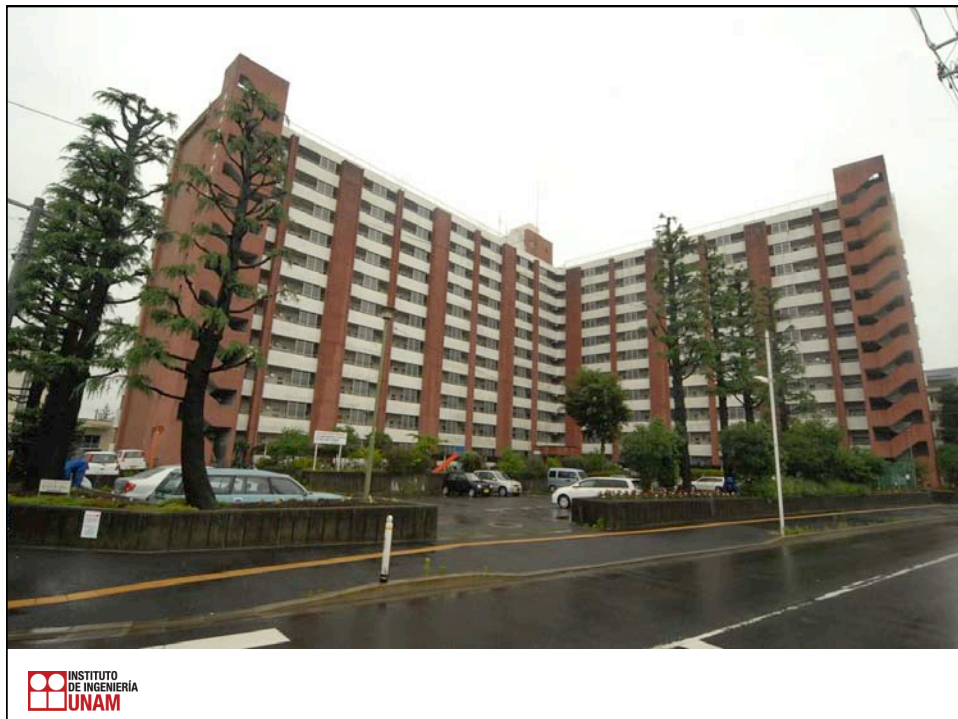
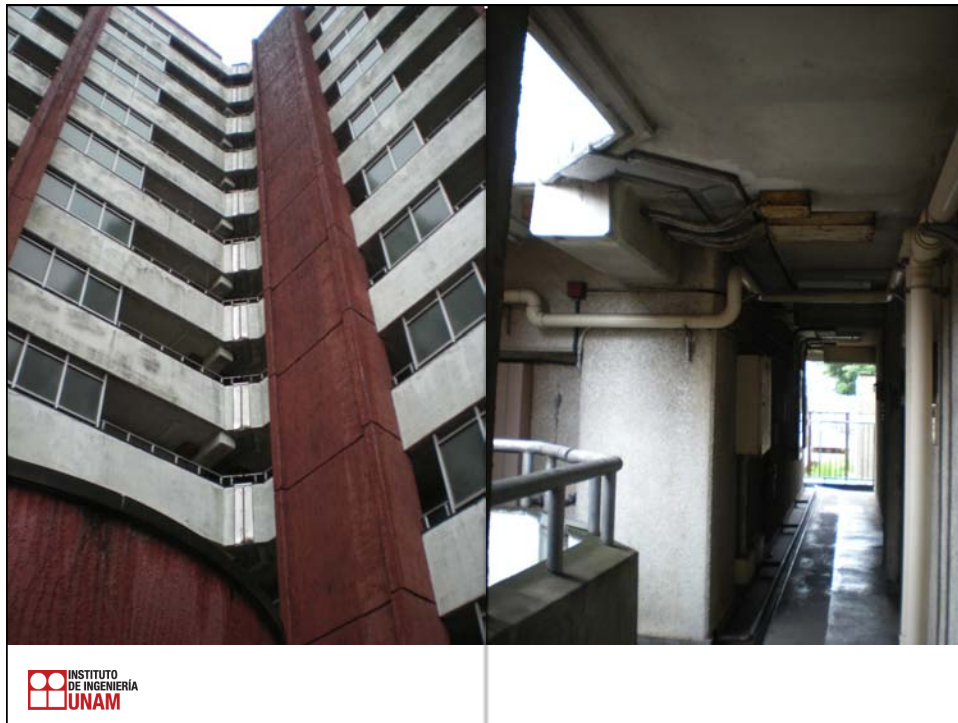
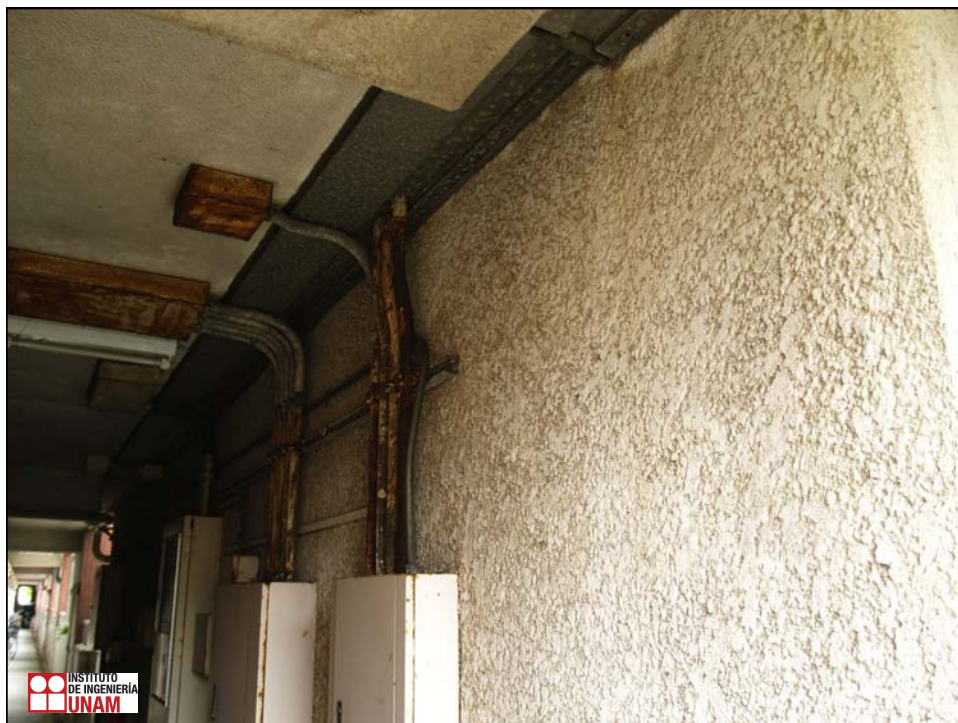
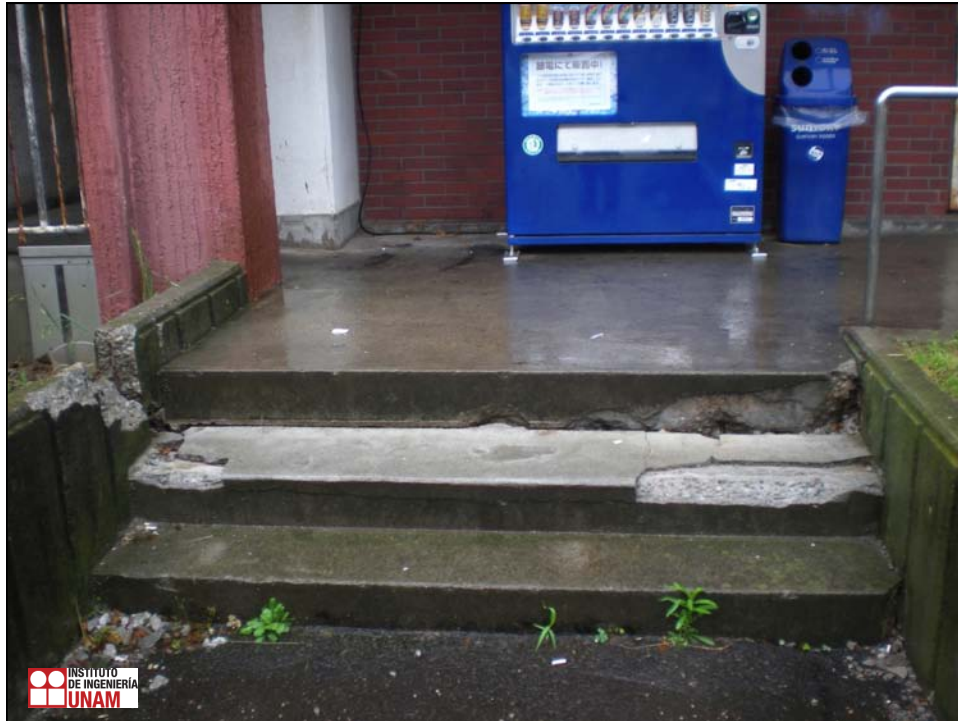
EDIFICIO DE DEPARTAMENTOS REHABILITADO

Edificio de concreto reforzado

Once pisos

Cimentación con pilas de 30 m

Contratraves de 1.4 m de peralte

**Reglamento de construcciones antiguo
(antes de 1981) y rehabilitado después
del sismo de 1978**
