EFFECTOS EN ESTRUCTURAS

EDIFICIOS DE CONCRETO EN SENDAI

**EL SISMO DE LA COSTA DEL
PACÍFICO DE TOHOKU
JAPÓN
MARZO 11, 2011**

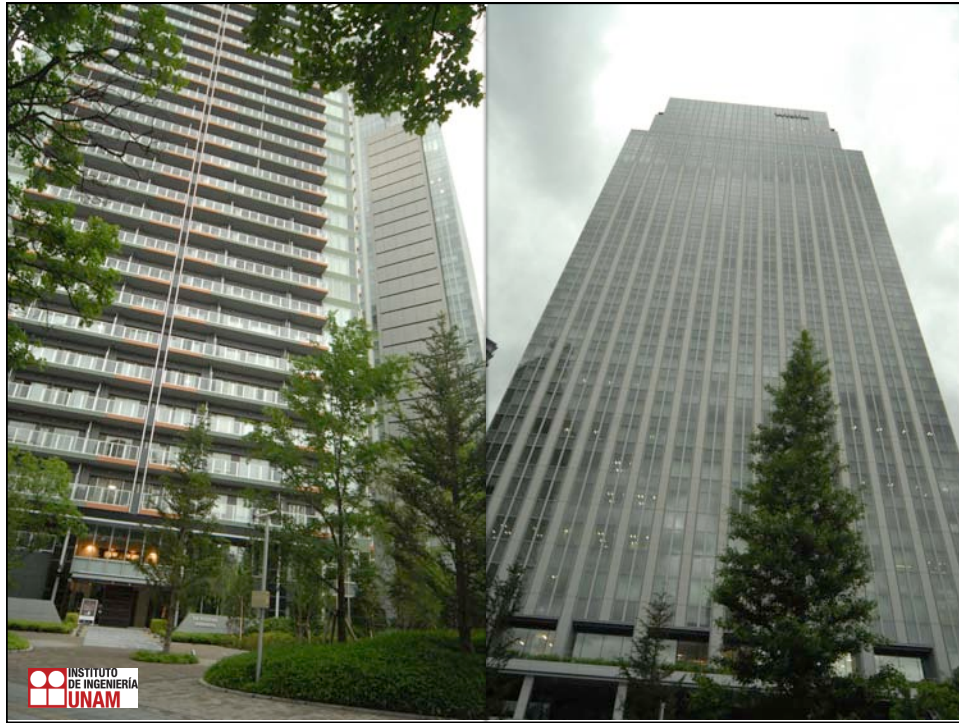
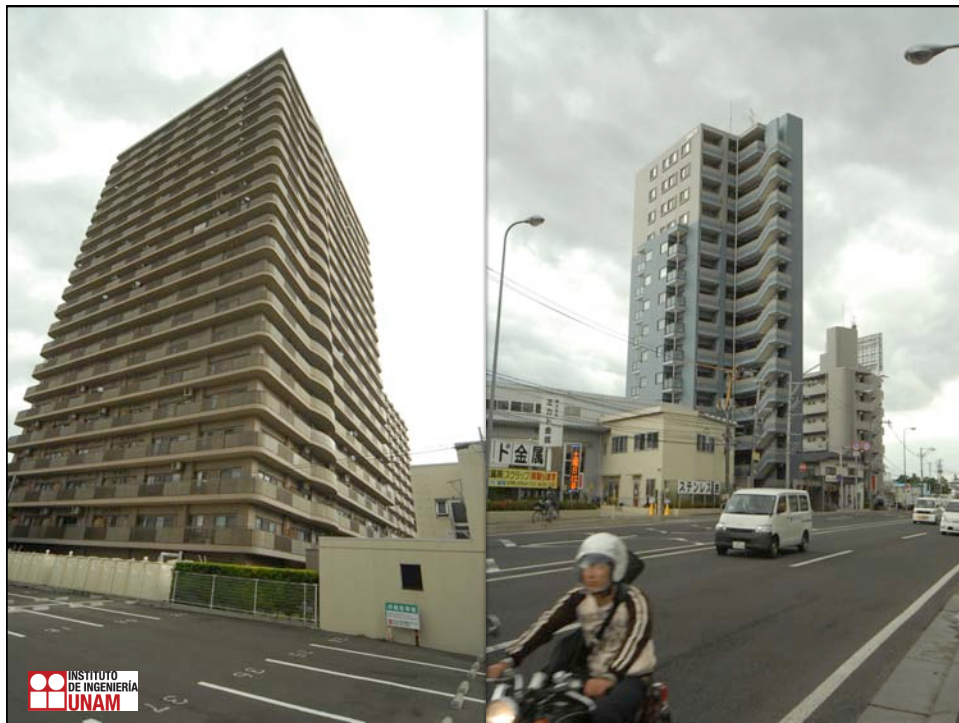
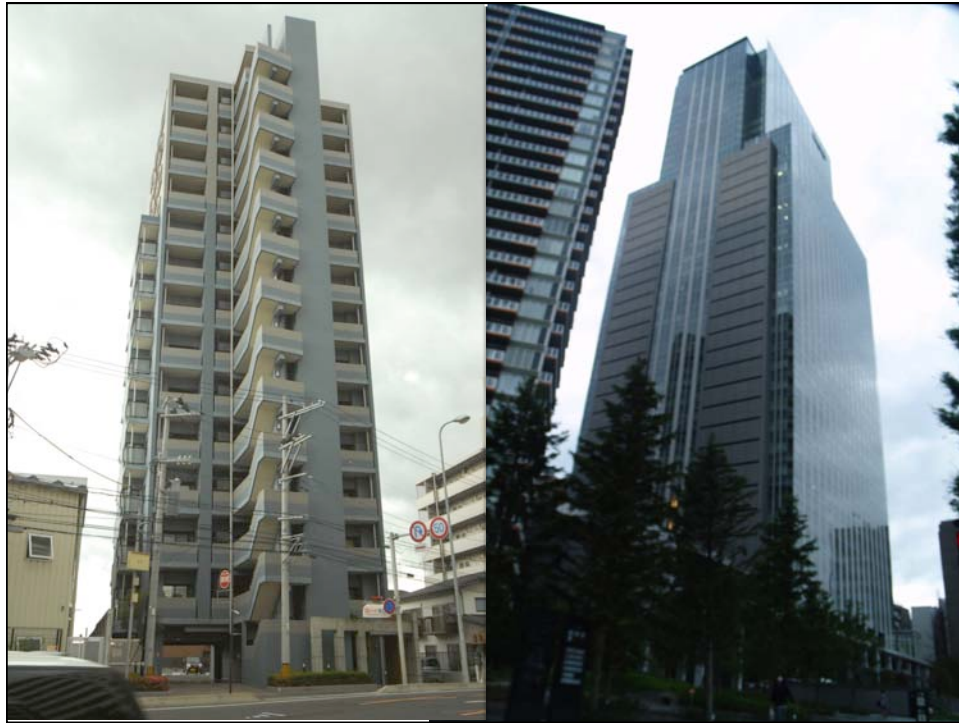
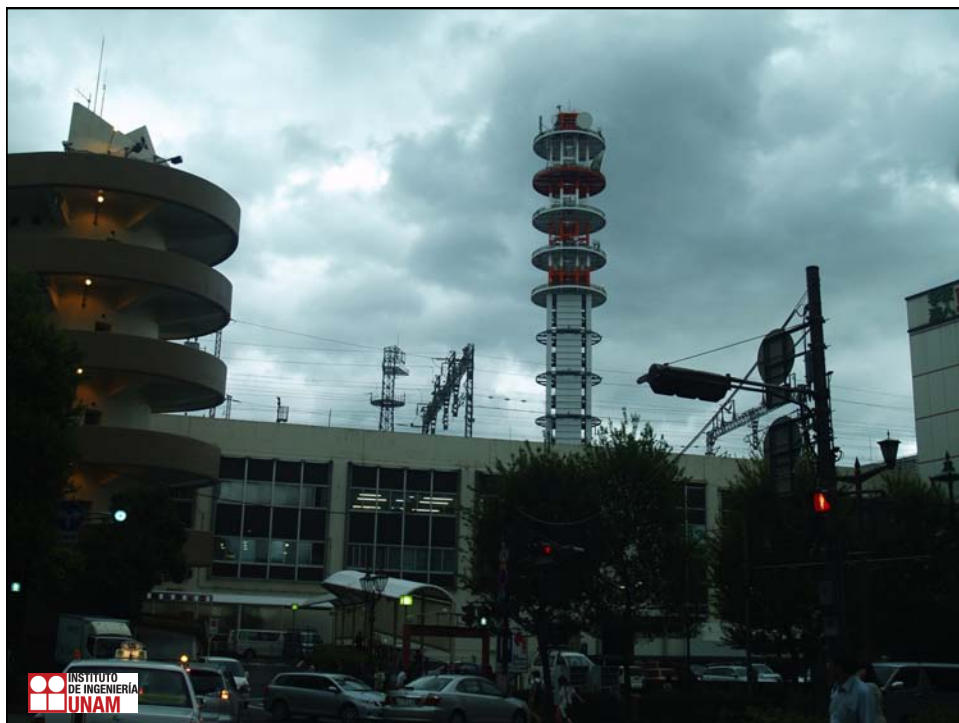
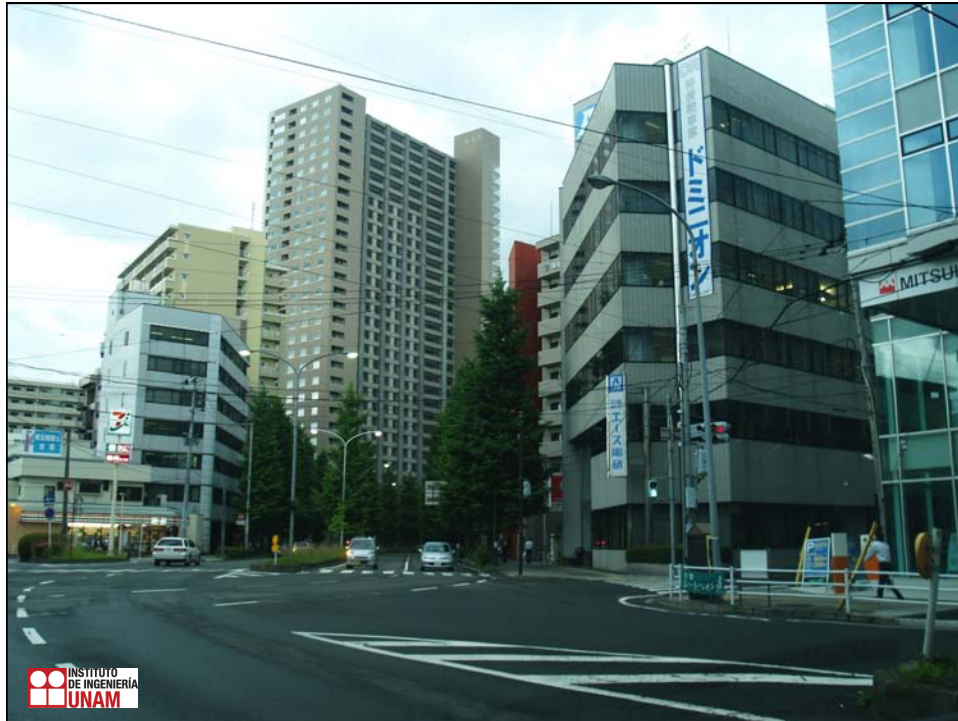
EDIFICIOS SIN DAÑO

Edificios de concreto reforzado y acero estructural

Hasta 30 pisos

**Reglamento de construcciones moderno
(después de 1981)**
