## **EFFECTOS EN LAS ESTRUCTURAS**

## **DAÑOS EN EDIFICIOS DE LA UNIVERSIDAD TOHOKU Y FUERA DE SENDAI, Y EN VIADUCTOS**

SISMO DE JAPÓN, 11-marzo-2011

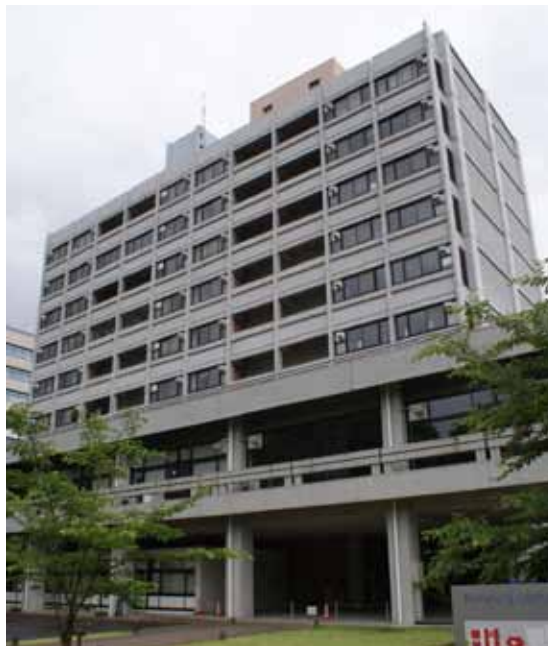
## A.1) Edificio Facultad de Ingeniería Civil y Arquitectura

- El extremo inferior de las columnas de esquina del tercer entpiso en la torre, en la unión con los dos cuerpos pequeños, presentó daño severo debido a las fuerzas axiales elevadas generadas por el momento de volteo en la dirección transversal.
- Ante la presencia del daño anterior en dichas columnas, seguramente se aceleró la vibración del cabeceo de la torre
- La exposición del acero de refuerzo longitudinal en la base de las columnas dañadas hizo ver que ya habían sido reforzadas anteriormente por algún sismo previo
- Daño importante en los muros de ambos ejes cabeceros de la torre, principalmente en uno de ellos (lado Este)

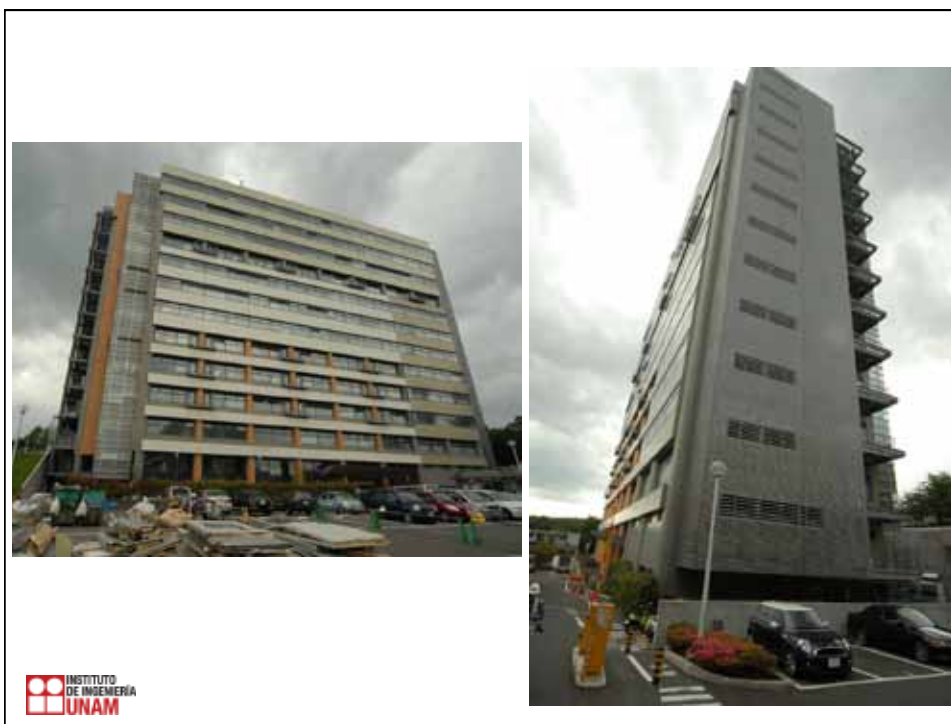
## A.2) Edificio nuevo de Ingeniería Civil

- Estructura principal sin daños, sólo daños ligeros en elementos no-estructurales
- Sin evidencias de problemas de licuación de arenas a su alrededor, sin afectar su desempeño estructural, solamente banquetas
- Algunos daños no-estructurales (caída de libreros y estantes, principalmente)

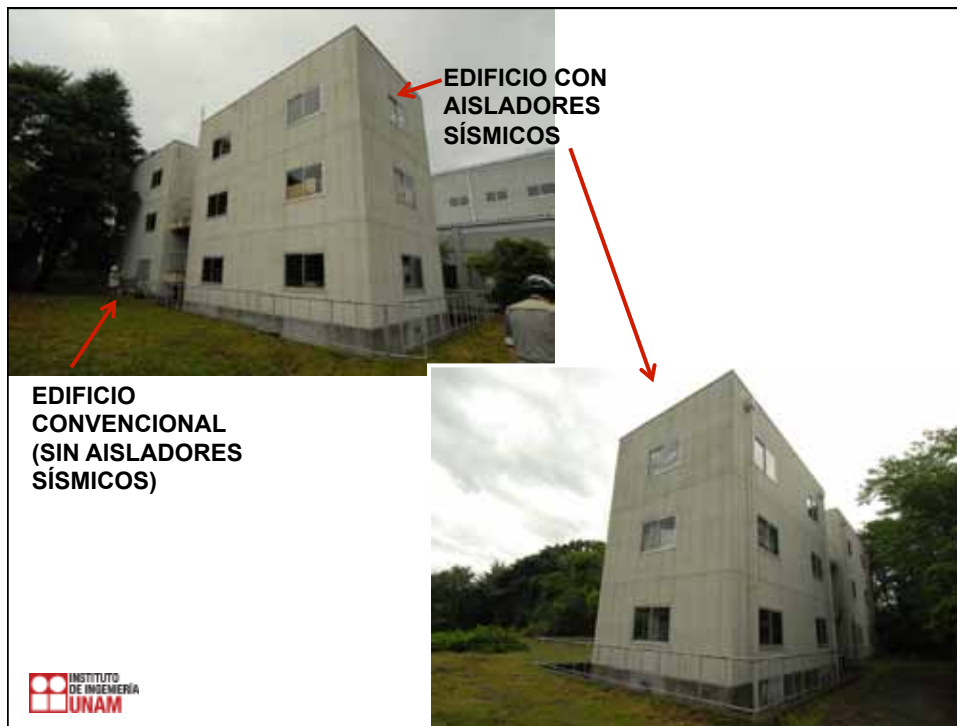
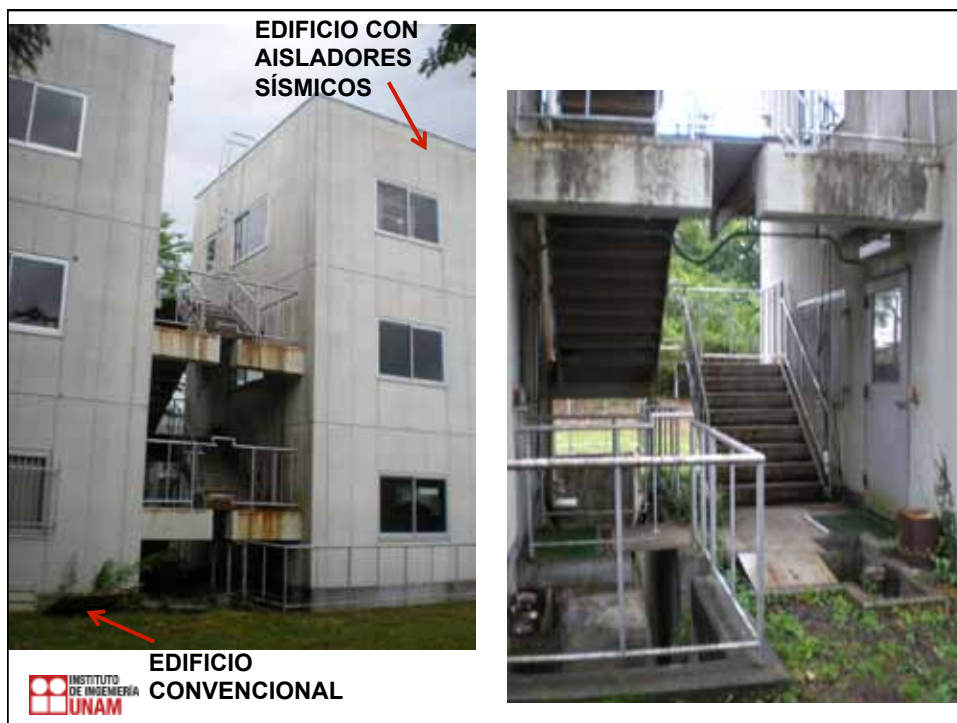
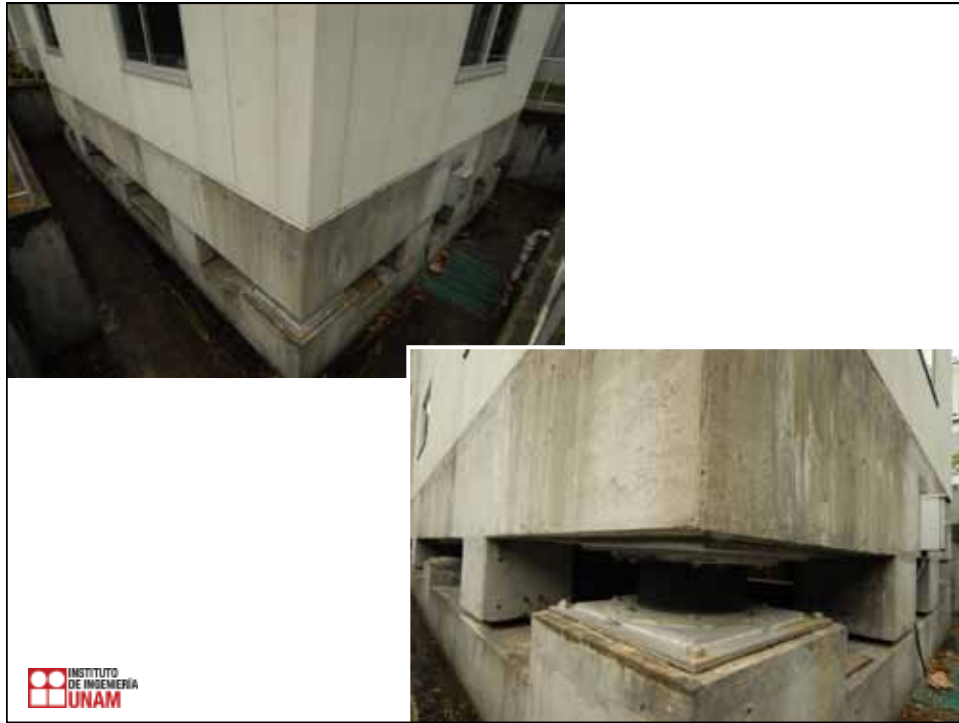
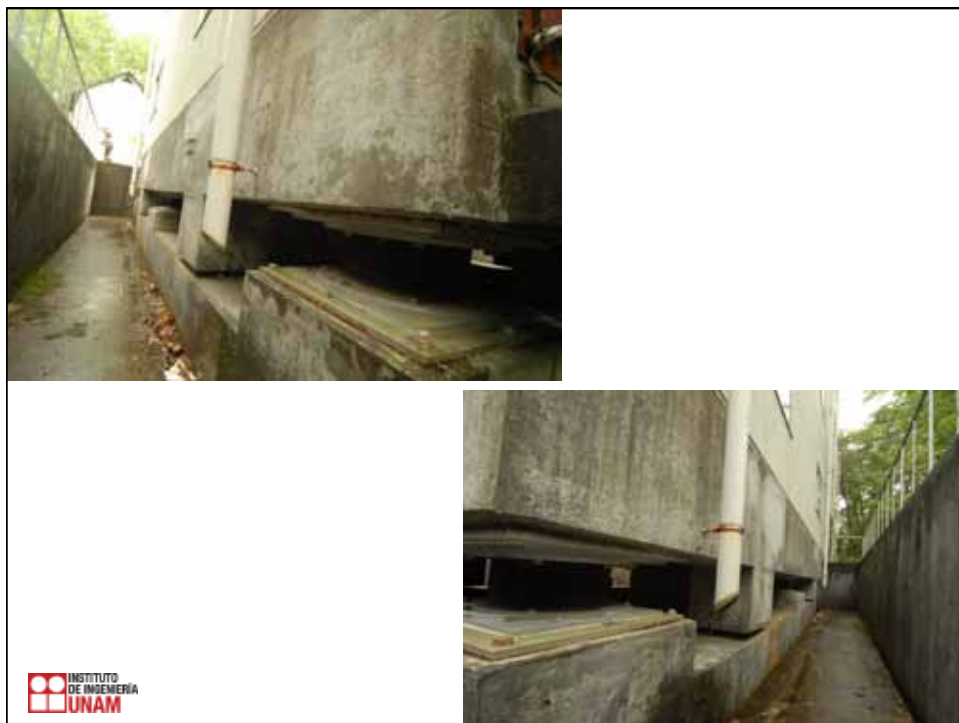
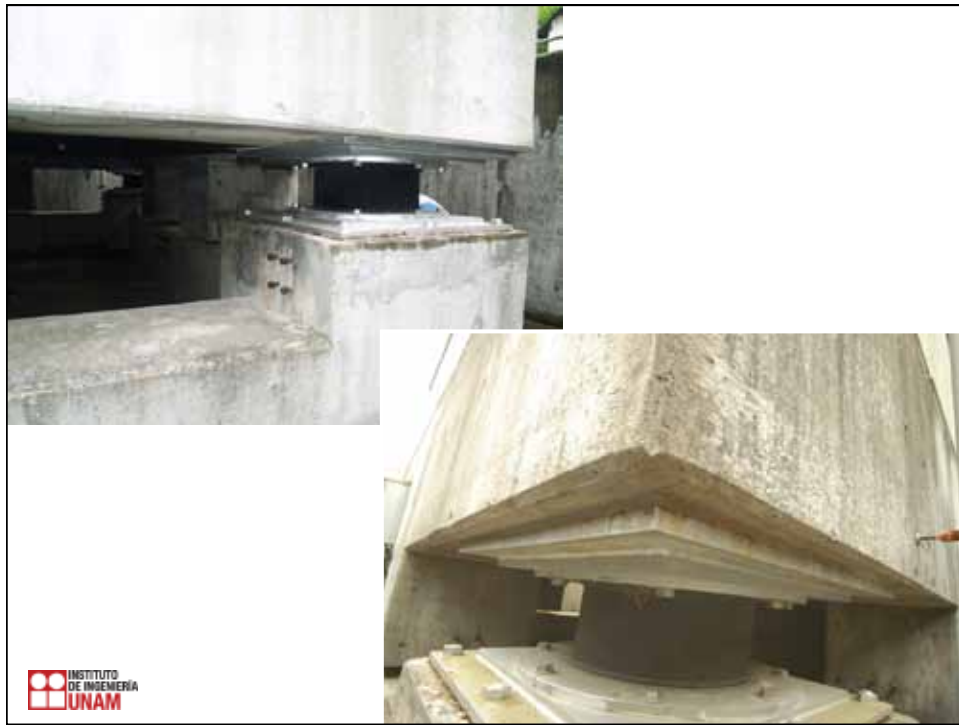
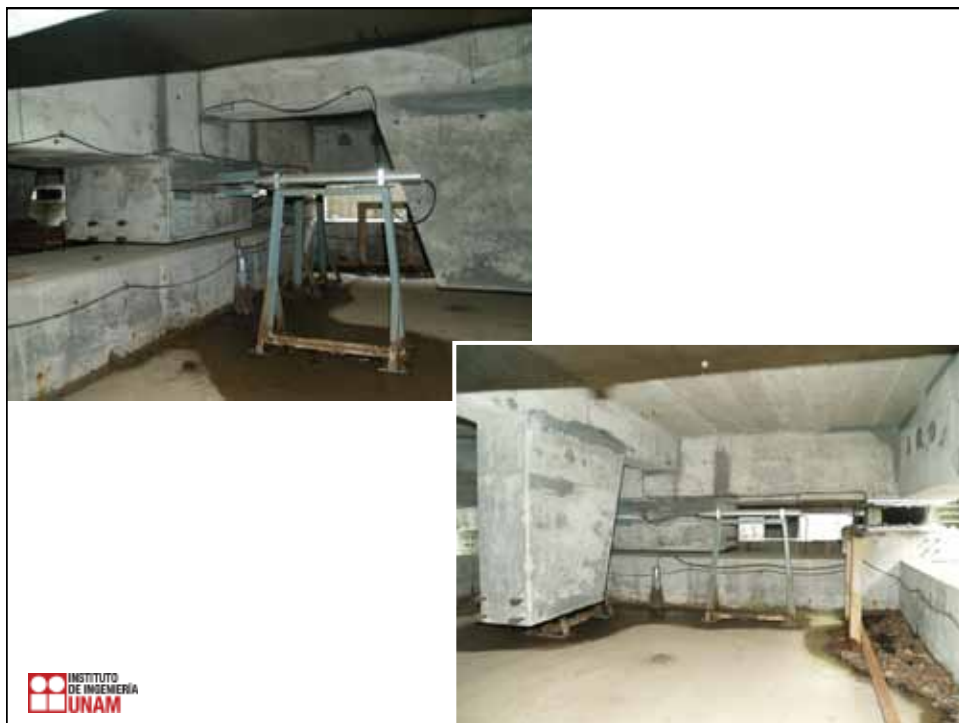
- Sólo daños ligeros, poco visibles, en los muros del edificio sin aisladores

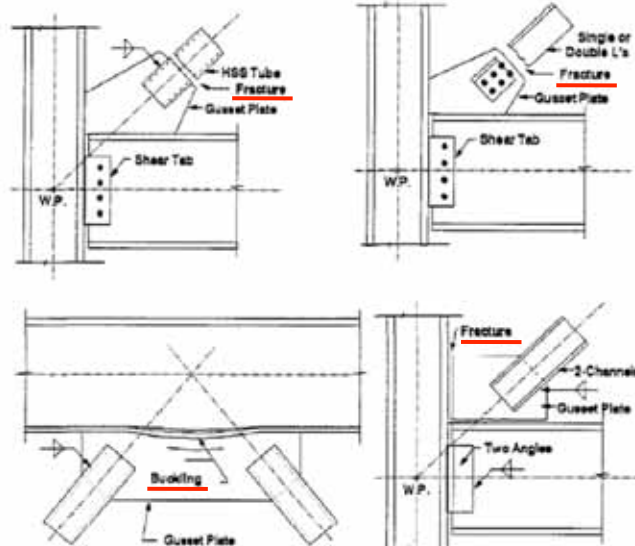
Fallas tipo observadas en los extremos de contaventeos metálicos, a raíz de sismos

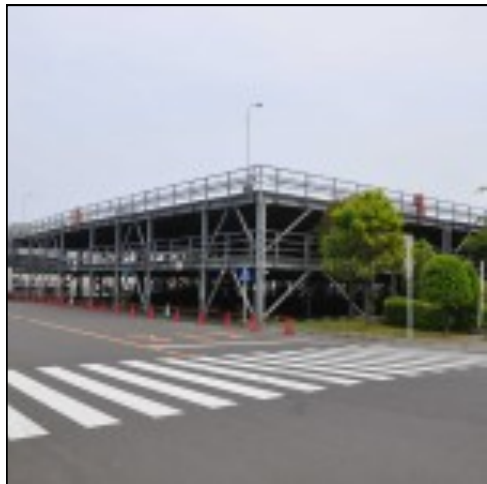
**Edificio de estacionamiento rigidizado con contraventeos metálicos**

- Fractura en todas las placas de unión (Gusset plates) de los extremos superiores de los ejes de la dirección EW
- Daño principal en la dirección NS debido al pandeo local del extremo superior de las placas de unión
